armadura mudéjar iglesia de santiago

ciudad real

*patrimonio
restaurado*

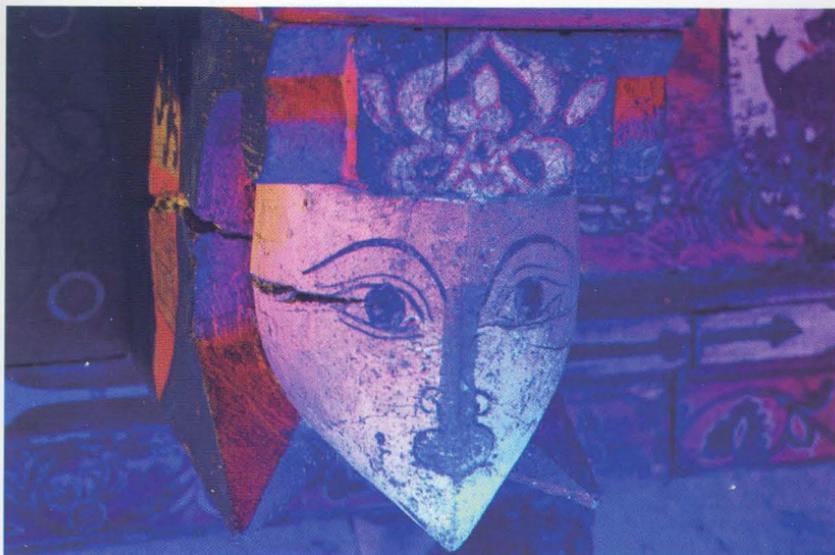
Fotografía ultravioleta para la detección de repintes.

Inspección con luz ultra violeta para la identificación de repintes. En las caras de los canes de la primera mitad del artesanado se detectaron repintes en narices y bocas, por lo que se realizaron fotografías con lámpara de Wood para determinar si éstos eran recientes o se debían a un arrepentimiento del propio artista.

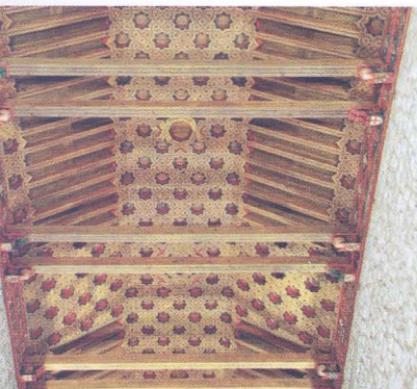
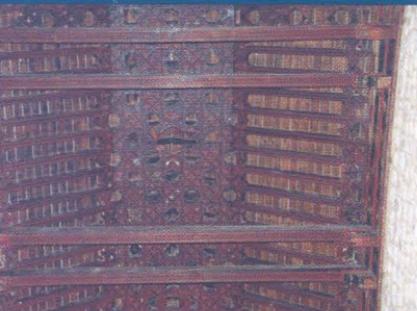
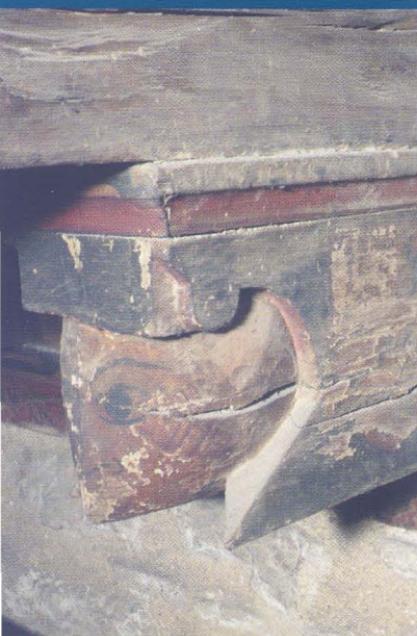
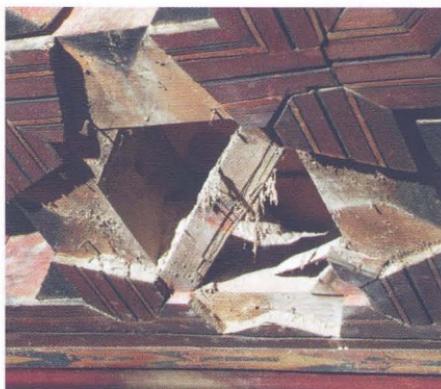
Detalle de la pérdida de piezas que forman la lacería.

Una de las patologías que más ha afectado al artesanado en el aspecto estético y de conservación, es el cambio tonal debido a la suciedad y capas de barnices aplicados a lo largo de su historia y la pérdida de numerosas piezas que formaban la decoración de lacería por las que se veían las maderas del tejado.

Se realizó una revisión de todos los ensambles, fijaciones y planos de unión y se sustituyeron solamente las piezas estrictamente necesarias que debido a su deterioro no podían garantizar la suficiente resistencia estructural, procurando recuperar el máximo posible de piezas originales.

Las piezas nuevas se cortaron y tallaron una a una, en madera de pino y se colocaron con el mismo sistema de ensamble que presenta el original.

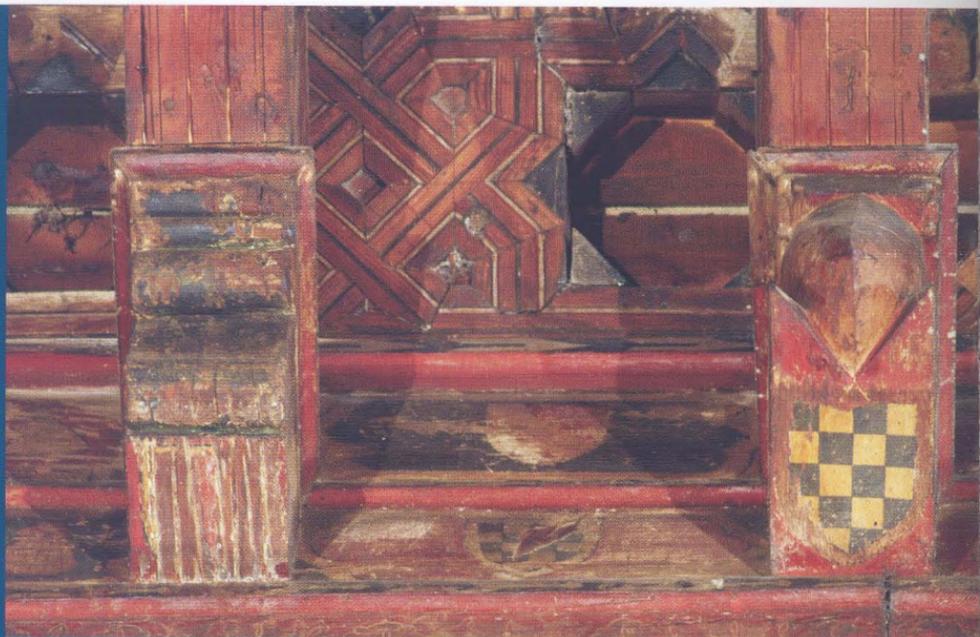
Fotografía antes de la restauración.

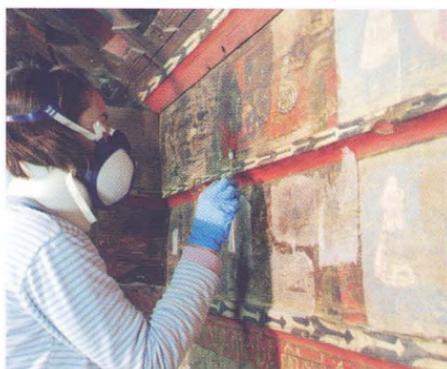
En primer lugar se realizó el proceso de limpieza y consolidación de la policromía donde aparecieron nuevos colores que no era posible ver con las capas de suciedad que presentaba. Siendo uno de los procesos más delicados llevados a cabo sobre la decoración pictórica su fijación al soporte, ya que durante los ensayos de limpieza se comprobó su falta de adherencia con el consiguiente peligro de desprendimiento.

Proceso de consolidación de la capa pictórica.
