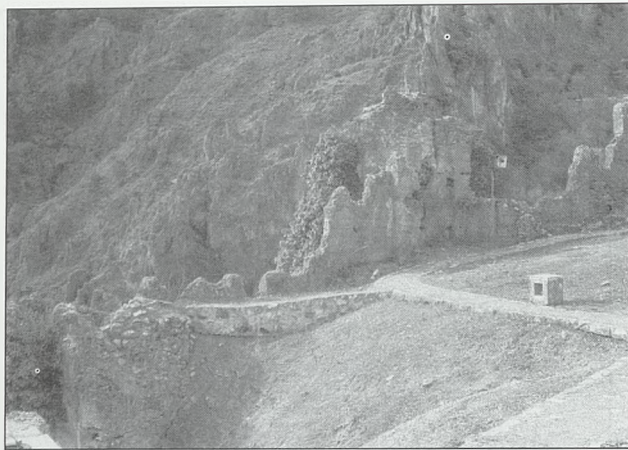
*Torre V. Se aprecia la potencia arqueológica al este*

De la Torre V ha desaparecido totalmente su frente Norte y gran parte de los laterales situados por encima de la rasante actual del Segundo Recinto, hasta el punto de que apenas puede reconocerse como tal torre, reducida casi a un muñón. No obstante, como en el caso de la Torre IV, los elementos aún existentes permiten deducir que tenía al menos dos plantas, distinguiéndose 6 hiladas de cajones superpuestos. La posición del suelo actual en relación al primer cajón de tapial visible indica que, al igual que en el caso de la anterior, probablemente buena parte de la primera planta se encuentra enterrada. Esta impresión se ve confirmada por el desarrollo que la torre presenta en su cara Sur (exterior), donde se advierten al menos otros siete cajones. El deterioro de esta torre prosigue en la actualidad, con pérdida progresiva de la masa de los cajones de tapial de la pared Sur, cuya parte superior también amenaza con derrumbarse, siendo indudablemente uno de los elementos sobre los que resulta más urgente intervenir para su preservación. La ruina de esta Torre se ve complicada además por la hiedra trepadora que ha surgido en la misma. Un auténtico "árbol" que recubre toda la parte superior de la torre por el exterior. Paradójicamente, aunque las raíces producen la destrucción de la torre, también contribuyen a mantener la unión del conjunto, por lo que no debería eliminarse hasta que se empiece la restauración. El extremo del lienzo, una
