*Casas Consistoriales de Huesca.—Fachada principal, conjunto y detalles.*

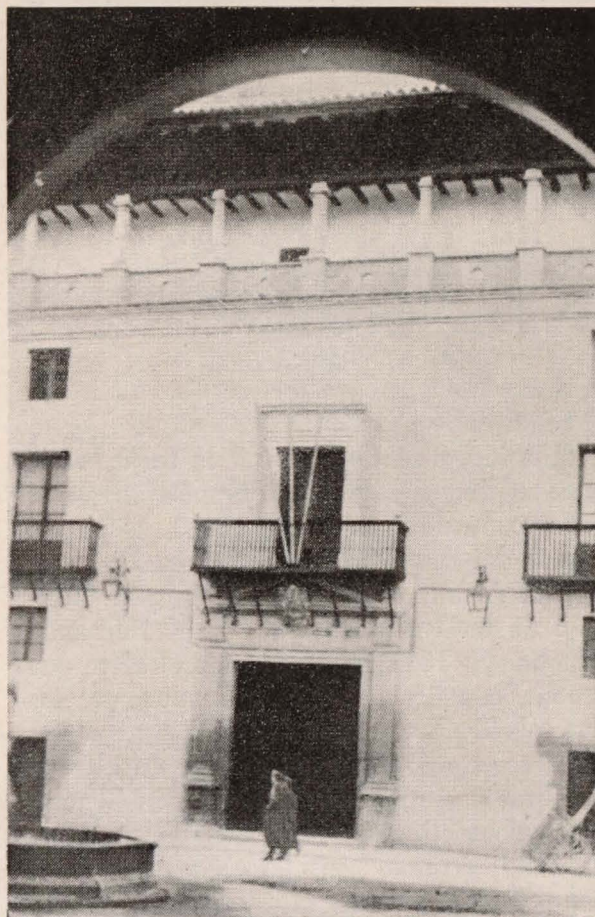
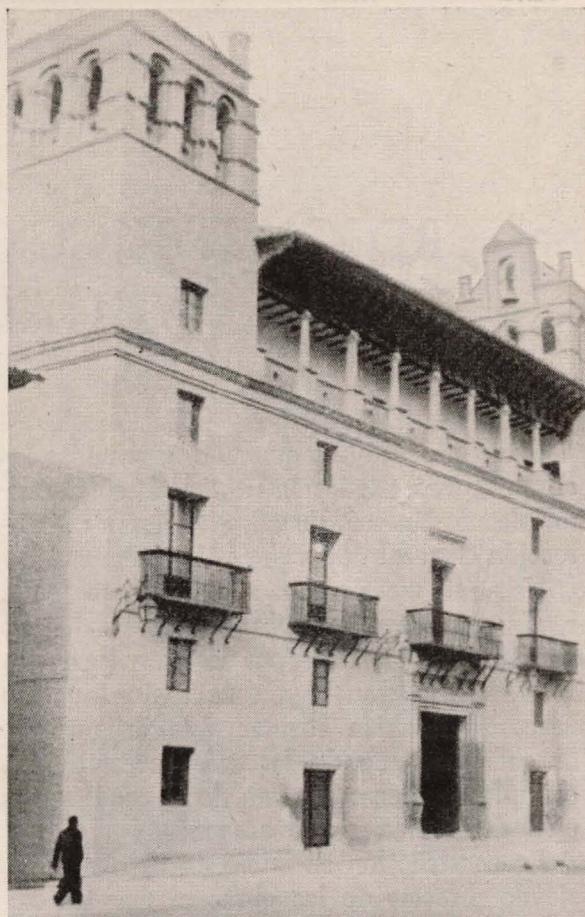
ta y a las fachadas posterior y lateral, que hubieron de ser totalmente reconstruídas y recalzadas sus cimentaciones, y a uno de los torreones de la fachada principal, en cuya reconstrucción, así como en la reparación de los desperfectos de esta fachada, se empleó ladrillo especialmente fabricado, a fin de evitar el contraste que pudiera ocasionar la nueva fábrica.
