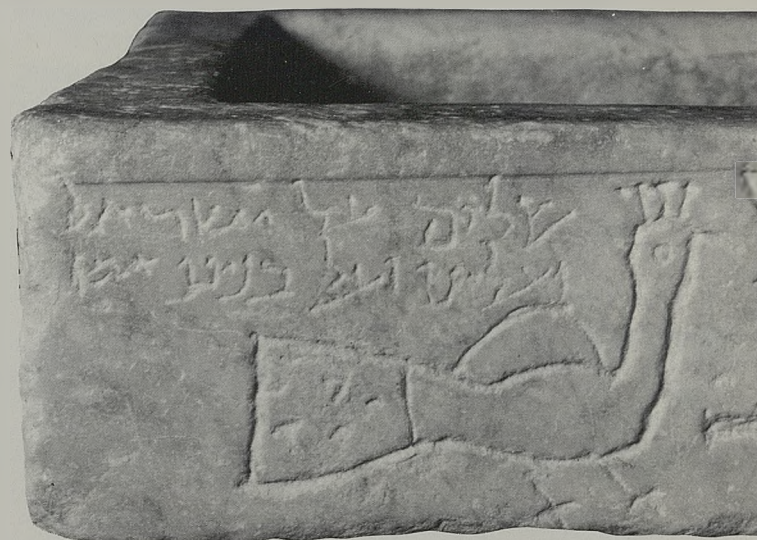
Otras alteraciones presentes son manchas de suciedad, concreciones y restos de cal en los laterales y en la parte inferior; así como salpicaduras de cemento, pequeñas fisuras, arañazos y golpes por toda la superficie. Uno de los laterales ofrece un acabado más tosco, pudiéndose apreciar las huellas de talla.

1/ Una primera limpieza mecánica, ayudada con hisopos de agua desionizada y detergente neutro en las zonas más incrustadas. En la parte inferior de la pieza fue necesaria una preconsolidación con Paraloid B-72 al 5% en silol antes de iniciar la limpieza, por encontrarse el

mármol desagregado en superficie y con exfoliaciones.

2/ Desalación con sepiolita: se aplicaba la pasta de silicato de magnesio y se dejaba secar durante varios días, midiendo a continuación el contenido de sales solubles sobre una muestra disuelta en agua desionizada mediante un conductivímetro digital. El tratamiento se repitió de forma continuada hasta la estabilización de los valores de iones detectados.

3/ Terminada la desalación, se protegió la pieza con un aplicación superficial de Paraloid B-72 en xilol al 5%.
