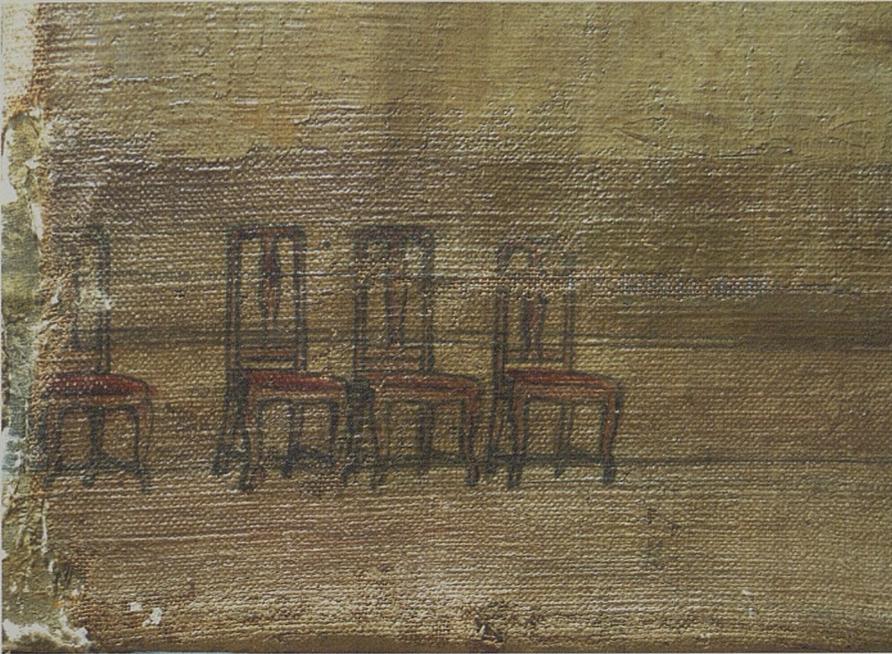
Antes del tratamiento.

zona de los clavos; el lienzo está descolorido y "carcomido" –oxidación de la celulosa– en esas partes de contacto con los clavos (bordes).

La obra ha tenido una o varias restauraciones anteriores, que puede comprobarse por dos intervenciones concretas:

- la aplicación de cuatro parches de algodón en roturas.

- los repintes, que pueden verse en esas zonas que sobrepasan la pintura original.

Hay restos de adhesivo en la zona de los parches, así como suciedad superficial, cúmulos de polvo, depósitos orgánicos, restos de cola, etc.

En la mitad derecha hay una etiqueta de cartulina manuscrita con el nombre del autor; está abultada en algunas zonas por el exceso de adhesivo que contiene.

En cuanto a la preparación hay faltas puntuales en los bordes y en la zona de desgarros; es prácticamente imperceptible y se funde con el color que deja traslucir en capa fina los nudos de la tela, es decir que ésta ha dejado con fuerza su impronta sobre la pintura.

Puede verse un débil craquelado en zonas puntuales, sin que haya afectado aún al barniz.

Hay faltas de capa pictórica en la zona de desgarros y algunos desgastes que coinciden con las partes menos trabajadas ó de colores poco estables (tierras). Se observa algún craquelado en superficie, ya mencionado anteriormente, no sólo como envejecimiento natural, sino también causados por el proceso de secado del aglutinante.

Hay repintes de óleo con estucos endurecidos, pero pocos y puntuales. Estas alteraciones han producido un cambio cromático, causados posiblemente por el propio envejecimiento y factores medioambientales (humedad, temperatura..., etc.) Se pueden ver algunas manchas de origen orgánico. Los repintes de óleo sobrepasan la laguna; son toscos y de mala calidad. Toda la superficie presenta suciedad general.

La capa de protección está aplicada regularmente. Tiene algunas zonas mates (pasados), y el amarilleamiento propio de la oxidación del barniz.
