### El tratamiento que se ha seguido para la restauración es el siguiente

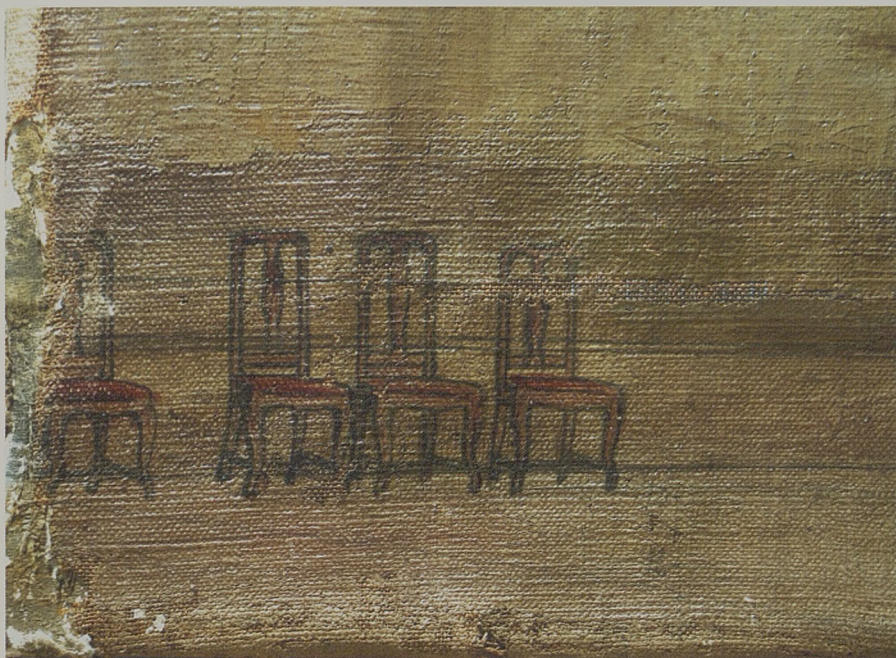
Antes del tratamiento.

zona de los clavos; el lienzo está descolorido y "carcomido" –oxidación de la celulosa– en esas partes de contacto con los clavos (bordes).

La obra ha tenido una o varias restauraciones anteriores, que puede comprobarse por dos intervenciones concretas:

- la aplicación de cuatro parches de algodón en roturas.

- los repintes, que pueden verse en esas zonas que sobrepasan la pintura original.

Hay restos de adhesivo en la zona de los parches, así como suciedad superficial, cúmulos de polvo, depósitos orgánicos, restos de cola, etc.

En la mitad derecha hay una etiqueta de cartulina manuscrita con el nombre del autor; está abultada en algunas zonas por el exceso de adhesivo que contiene.

En cuanto a la preparación hay faltas puntuales en los bordes y en la zona de desgarros; es prácticamente imperceptible y se funde con el color que deja traslucir en capa fina los nudos de la tela, es decir que ésta ha dejado con fuerza su impronta sobre la pintura.

Puede verse un débil craquelado en zonas puntuales, sin que haya afectado aún al barniz.

Hay faltas de capa pictórica en la zona de desgarros y algunos desgastes que coinciden con las partes menos trabajadas ó de colores poco estables (tierras). Se observa algún craquelado en superficie, ya mencionado anteriormente, no sólo como envejecimiento natural, sino también causados por el proceso de secado del aglutinante.

Hay repintes de óleo con estucos endurecidos, pero pocos y puntuales. Estas alteraciones han producido un cambio cromático, causados posiblemente por el propio envejecimiento y factores medio-ambientales (humedad, temperatura..., etc.) Se pueden ver algunas manchas de origen orgánico. Los repintes de óleo sobrepasan la laguna; son toscos y de mala calidad. Toda la superficie presenta suciedad general.

La capa de protección esta aplicada regularmente. Tiene algunas zonas mates (pasados), y el amarilleamiento propio de la oxidación del barniz.
