Ficha técnica

Restauración escultura Portada de Santa Catalina

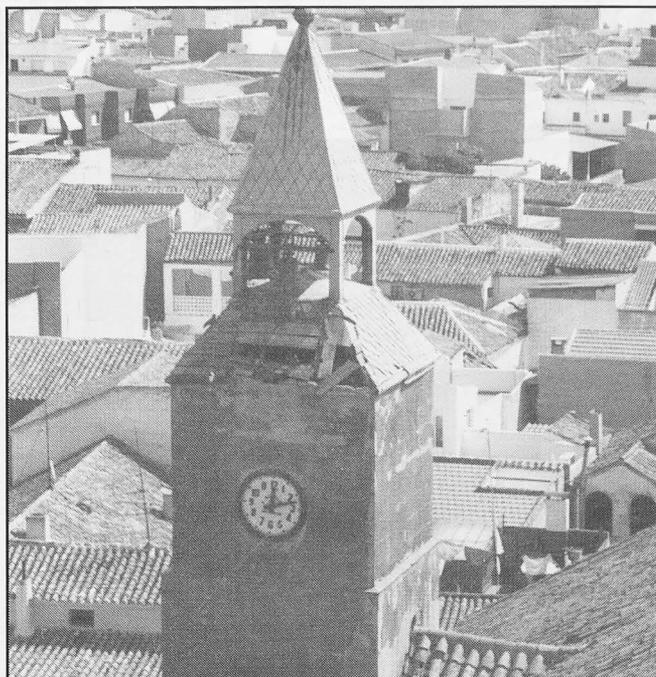
Estado lastimoso de la Torre del Reloj, aún sin restaurar.

En la cubierta de la torre del reloj: sustitución completa del chapitel realizando otro a semejanza del original mucho más esbelto y del que existen documentos fotográficos.

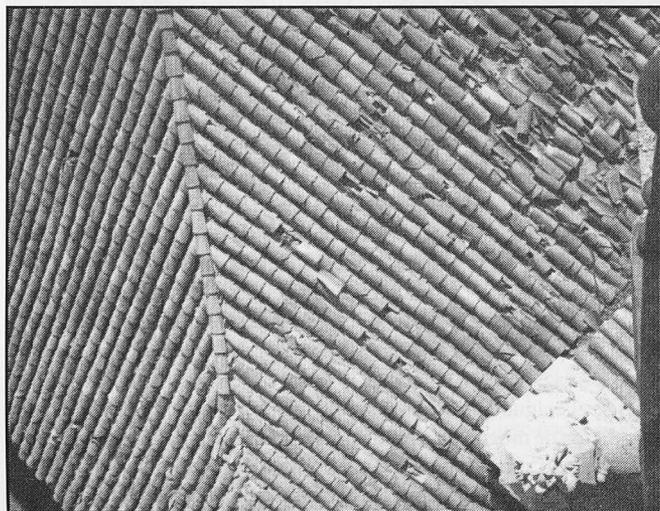
Lamentable estado del tejado también sin restaurar.

En la cubierta: Desprendimientos puntuales en los elementos de cubrición, roturas y desplazamientos de tejas, pérdida de mortero en caballetes, incorrecto recibido de hiladas, incorrecta ejecución de los puntos singulares, sustitución de limas y baberos de cinc.
