Claustro real

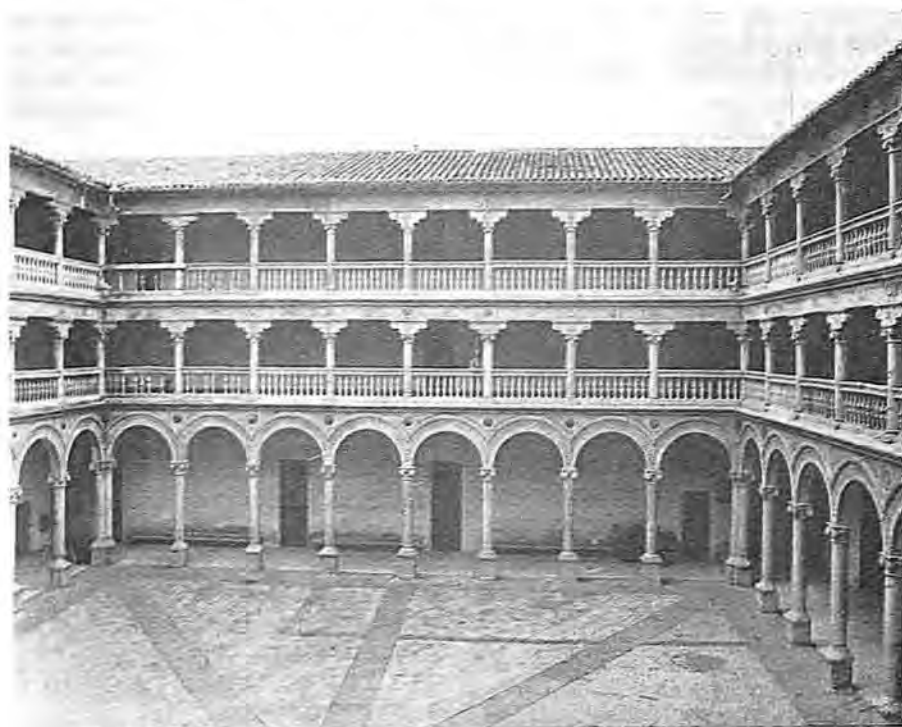
Aparte de todo lo expresado, el patio, en cuanto a sus materiales, se encuen- tra bastante dañado. Además del pór- tico caído (objeto de restauración) se aprecia: los plintos de las columnas están muy gastados por la erosión, ha- biendo desaparecido su molduración; existen grietas en los arcos de descar- ga de la esquina Sur; están desprendi-

dos varios pasamanos de las galerías primera y segunda; faltan balaustres, se ha desprendido parte de los cana- lones estando cegados otros; el cemento ruleteado del suelo está desprendido.

Por encima del nivel de su cubierta se levantaron dos plantas de dormi- torios. La caída de la superior produjo la del pórtilo a restaurar. Tanto esta construcción como otra para albergar depósitos de agua deberían ser demoli- das, no sólo por romper la unidad del Claustro, sino por ser construcciones que pueden ocasionar daños a la es- tructura general.

Parece una actuación urgente la de- molición del dormitorio levantado por encima del patio, causante de la caída del pórtilo y que además, debido a sus niveles, sólo permite que este dormi- torio, para 22 niños, posea como toda iluminación y ventilación tres ventan- as de 1,40 por 0,40, por debajo de cualquier normativa y de las mínimas condiciones de higiene.

Igualmente parece urgente desmon- tar los depósitos de agua derribando la construcción existente y buscarles una nueva situación.
