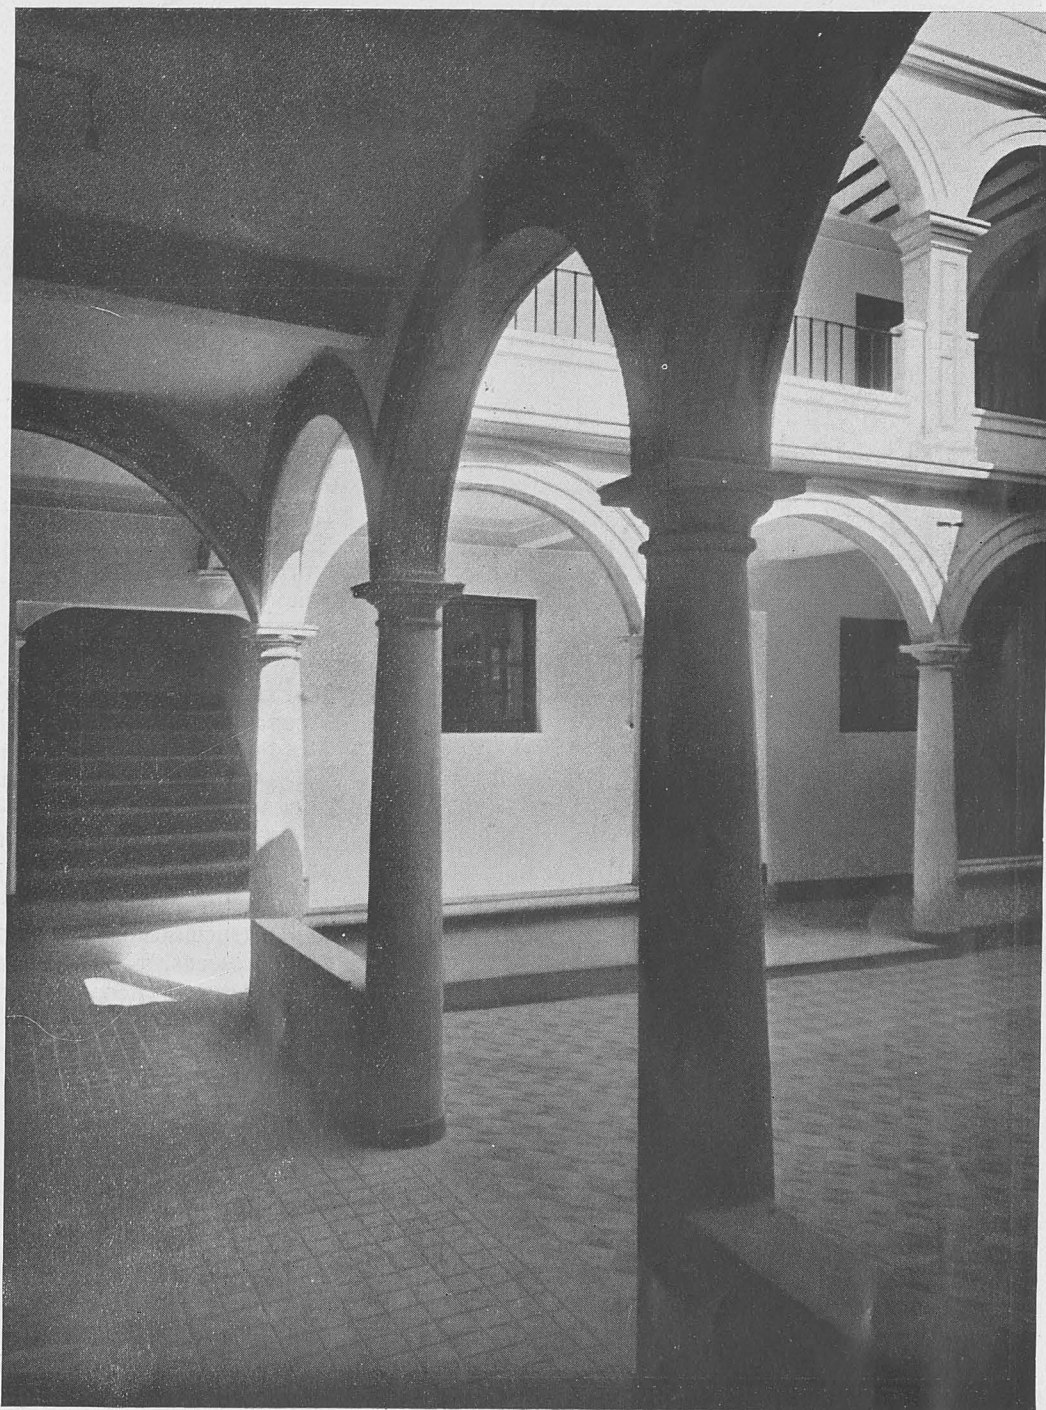
*Galería  
en la  
planta baja.*
