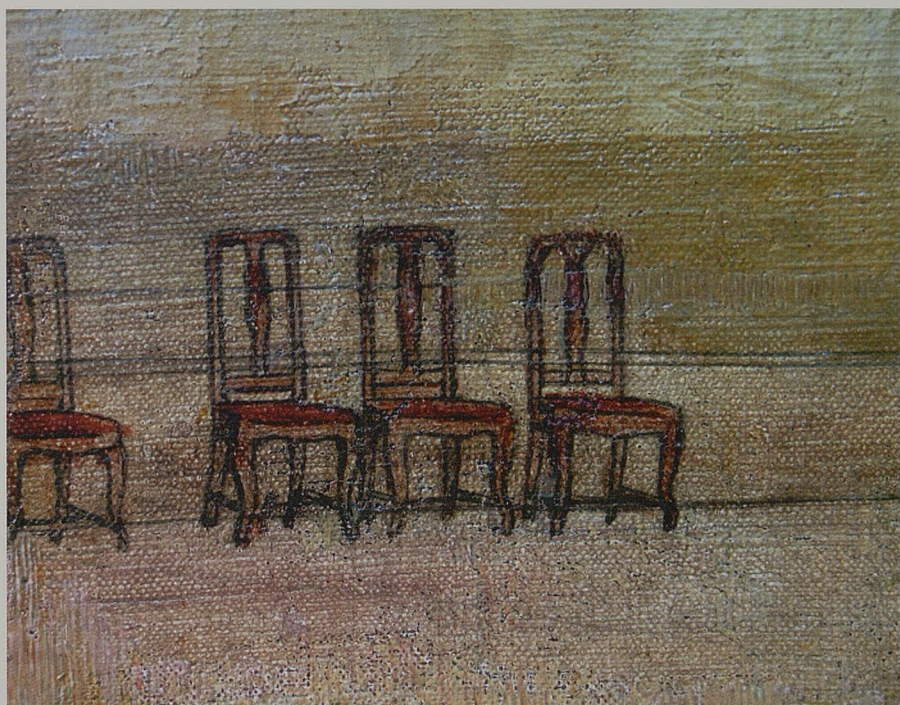
Después del tratamiento.

La capa de protección esta aplicada regularmente. Tiene algunas zonas mates (pasados), y el amarilleamiento propio de la oxidación del barniz.

- Se quitó el marco y se hizo un estudio previo del marco y cuadro, con recogida de datos para el informe, antes de su manipulación.

- Después de estudiar el soporte auxiliar se ha visto oportuno sustituir el bastidor antiguo.

- Se hicieron pruebas de solubilidad de los pigmentos.

- Se realizó al lienzo un empapelado con cola de origen animal y papel japonés para hacer un sentado de color, aplicando calor y presión, insistiendo en las zonas a tratar.

- Los restos de cola se eliminaron mecánicamente y el adhesivo de los parches antiguos se quitó con "Laponite".

- Aplicación de cinta "Filmoplast P" transparente en la etiqueta del autor, como medida de protección y conservación posterior de la misma.

- Colocación de la etiqueta del autor en su lugar correspondiente con Beba-film, adhesivo sujeto a un melinex siliconado que se activa en caliente (fórmula 371 de Gustav Berger).

- Al limpiar el reverso, se insistió también en la suciedad acumulada en la parte inferior del cuadro, con la ayuda de cepillos y aspirador.

- Se empleó tiempo colocando papeles secantes y planchas, con calor, pesos y humedad para corregir las deformaciones.

Aplicación de tres parches nuevos, con tela de nylon, desflecados y pegados con Beva-film.
