## Restauración

### Placa de bronce inscripción en griego

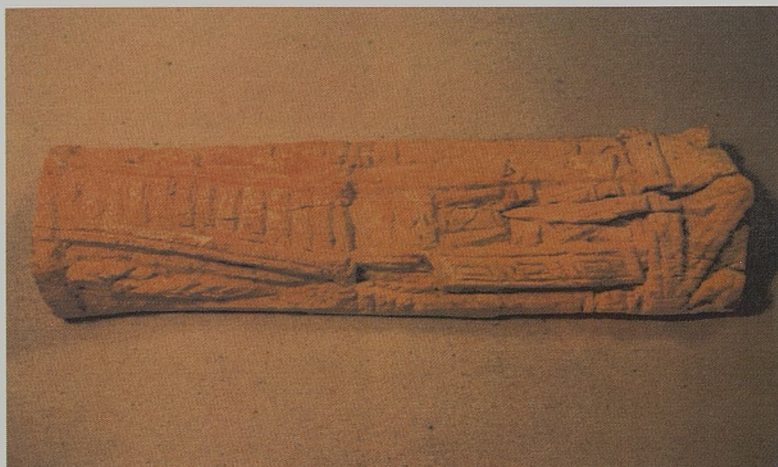
El estado de conservación de la pieza era malo, presentaba pérdida de unidad estructural y falta de cohesión interna, en la parte superior rotura de un fragmento que afortunadamente se conservó.

El tratamiento que recibió esta pieza consistió en una limpieza de la suciedad superficial con un pincel de cerdas suaves y en una consolidación interna con paraloid al 10%. Con esta actuación se consiguió estabilizar la pieza, ya que de no haberla consolidado, se habría terminado por deshacer a causa de los continuos cambios de humedad y temperatura a los que estaba sometida.

El fragmento que estaba desprendido de la placa se adhirió con cianocrilato.

Como medida preventiva tras la restauración se optó por mantener la pieza en unas condiciones de humedad y temperatura constantes, debido a que como ya hemos comentado antes, la propia naturaleza del material orgánico en que está realizada la placa la hace especialmente sensible a los cambios medio ambientales.

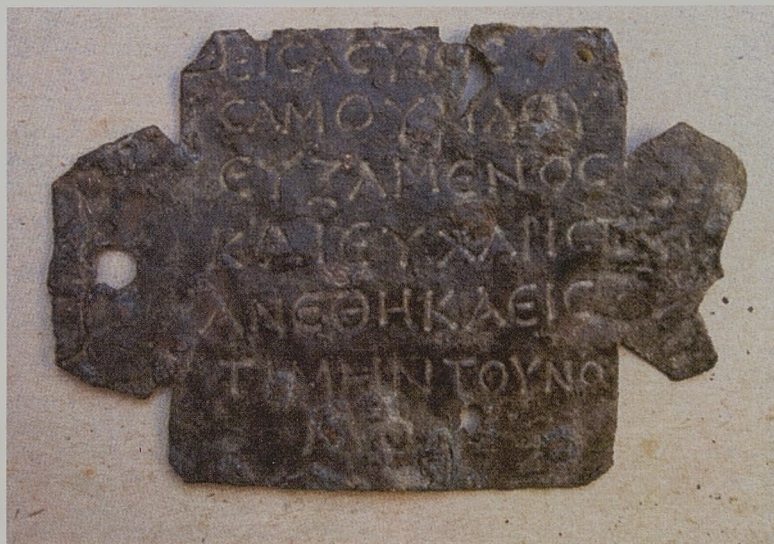
Placa de bronce con inscripción griega de uso desconocido (en estudio). Lleva una especie de asas. La de la izquierda, conservada íntegramente, presenta un agujero, tal vez para un clavo. Y la de la derecha se conserva parcialmente.

Su estado de conservación era regular pero las alteraciones que presentaba eran estables. Dichas alteraciones eran focos

de carbonatos básicos de cobre y óxido cuproso y cúprico; también presentaba focos de corrosión.

El tratamiento que se decidió realizar sobre esta pieza consistió en una limpieza mecánica con bisturí y lápiz de fibra de vidrio y en una limpieza química con ácido fórmico al 10%. La acción del ácido fue neutralizada con lavados sucesivos de la pieza con agua destilada.

Tras el secado de la placa se procedió a la inhibición de la corrosión con una solución de benzotriazol al 3%.

Por último, se aplicó una capa de protección con cera microcristalina.

Como medidas preventivas se optó por mantener un control de las condiciones de humedad y temperatura en las que quedaría depositada la pieza tras la restauración y sobre todo se intentó evitar el contacto de la misma con cualquier foco de humedad que pudiera desencadenar en ella un nuevo proceso de oxidación.
