EL RECINTO I

La Torre del Picacho

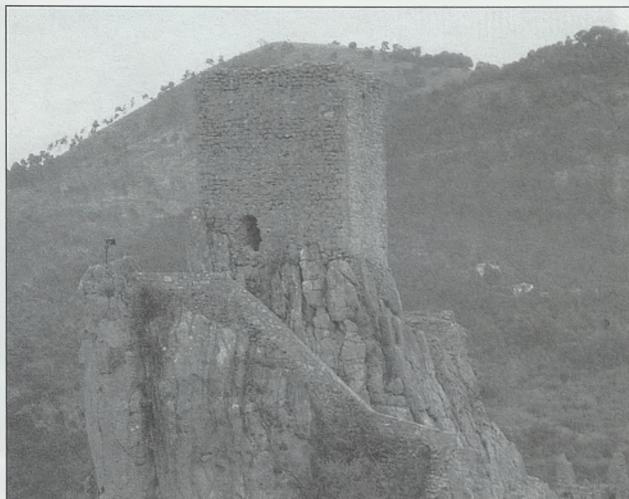
Torre del Picacho. Exterior

En el punto más elevado de la peña se alza una Torre, adaptada a la estrecha plataforma. A ella se llega en la actualidad mediante una larga escalera que facilita el acceso. Según las medidas proporcionadas por J. Eslava (1999: 332-333), se trata de una pequeña torre de 6'40 x 5'00 metros de lado y una altura aproximada de 7'00

metros, realizada en mampostería. Tan escasa altura hace que no encaje en la categoría de Torre del Homenaje, pareciéndose más a los modelos conocidos de torre atalaya o torre vigía, que posiblemente era su función, ya que carece de arpilleras, saeteras u otro tipo de hueco que iluminasen e hiciesen operativa una hipotética cámara superior, que posiblemente no existió. Por tanto, posiblemente sus funciones fueron, por un lado simbólicas, y por otra, ganar altura para el control del entorno desde su terraza. Por el grosor de los muros, el espacio interior sólo tenía 3'60 x 2'20 metros. Posiblemente la mayor parte del interior contenía la escalera para llegar a la terraza. En algunos puntos se conservan mechinales, que debieron sostener la escalera, o quizá un piso intermedio de madera, a modo de descansillo y donde se guardaría el combustible para una hipotética hoguera de señales. La torre se cubría con bóveda de cañón apuntada, en la que se abre la trampilla para alcanzar la terraza.

Hoy se accede al interior de la torre por un hueco abierto en el lado Oeste. Pero se trata de una ruptura reciente, como puede advertirse por su posición, y la falta de regularidad de sus laterales. La puerta original se sitúa

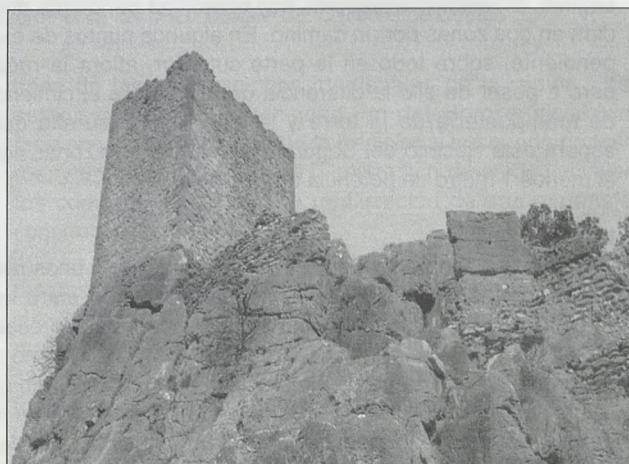
Muros del recinto I

Hemos denominado Recinto I a la elevación existente al Norte del II Recinto, dominada por la Torre situada en su punto más alto, y que hemos denominado del Picacho. En este recinto pueden distinguirse por un lado unos muros al Oeste y Norte de la Torre, que forman el recinto propiamente dicho de esta. Y por otro, un segundo conjunto, que hemos denominado Área Sur, ubicado por debajo de la torre.
