El conjunto escultórico de la Virgen de Los Llanos que existe en el Ayuntamiento de Albacete es una réplica datada de 1940 realizada a base de yesos modelados y posteriormente policromados y dorados y la imagen fue un encargo expreso del Ayuntamiento, una vez finalizada la Guerra Civil y atribuida al imaginero y pintor albacetense Ramiro Undabeytia.

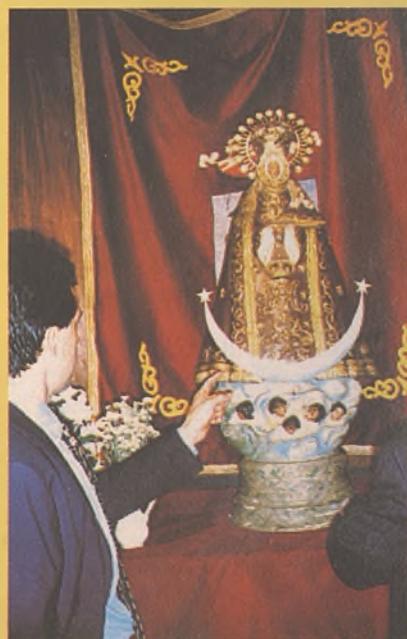
También de una mirada atenta se puede observar que la Virgen de Los Llanos ha perdido la mayoría de las piedras y perlas que orlaban la imagen, aunque estas fueran de cristal y de segunda clase.

No obstante -afirma Javier Bernal-, se pueden identificar todavía algunas piedras como el "rubí" colocado debajo del rostrillo o las circonitas del remate superior también del rostrillo.

Del primer análisis realizado en Albacete también se desprende que la luna del conjunto escultórico es de latón y que se encuentra repintada con purpurina plata en spray.

En su conjunto toda la obra presenta numerosas pérdidas de policromía e imprimación así como muchísimas carencias de soporte por roces y golpes, siendo los más evidentes los de la peana. Las carnaciones según este experto están realizadas con temple y destacan la falta de soporte en la cara del Niño, de la barbilla y nariz de la Virgen, así como la amputación de los dedos de la mano izquierda del Niño y la pérdida de policromía de los angeles.

La parte de la obra que presenta más golpes y roces es la peana que se encuentra integrada en el conjunto, siendo también de yeso, y cuya policromía simula un falso marmoleado claro veteado, aunque según Javier Bernal, es posible que tenga algún refuerzo de madera, al igual que el conjunto de toda la escultura que tendrá su estructura interior de madera y metal.

Asimismo las coronas del Niño y de la Virgen son de latón dorado, estando en buen estado su estructura, aunque se encuentran con muchos restos de productos de limpieza de metales.
