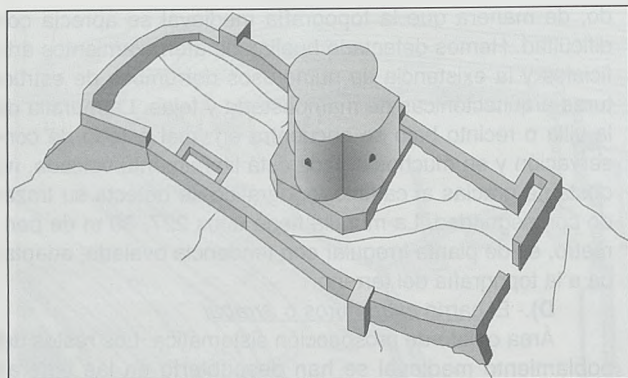
Fig. 10. Cote. Castillo con fase siglos XI (taifa) y XIII (cristiana)

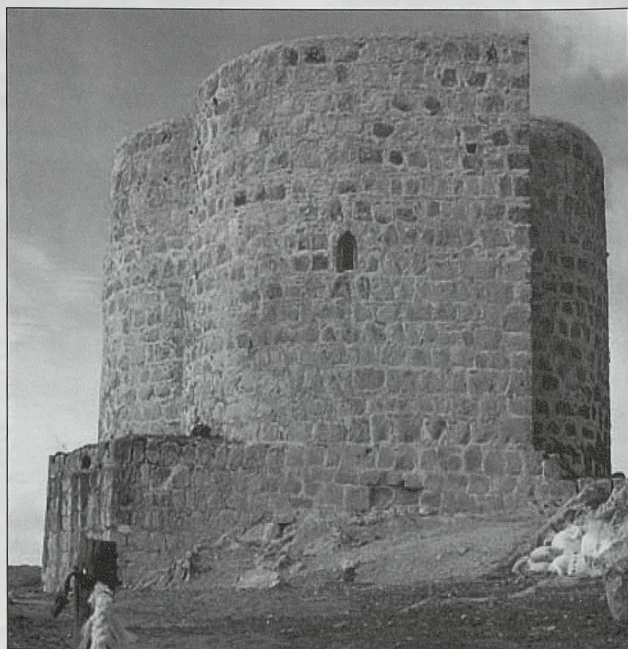
Fig. 11. Cote. Donjon restaurado
