171-172	G9	OPUSCULO DE LAS OBRAS DE EJECUCION DE SAN JULIAN
Programa	Castillos	SIN ESCALA
Dirección	GUILLELMO GUERRAS DE ALA	
Diseño	JUAN FRANCISCO ROSERO GARCIA	
Impresión

Lám. 14. Fases de la construcción del fuerte entre el 30 de agosto de 1868 y el 7 de noviembre de 1900 (lám. G9)

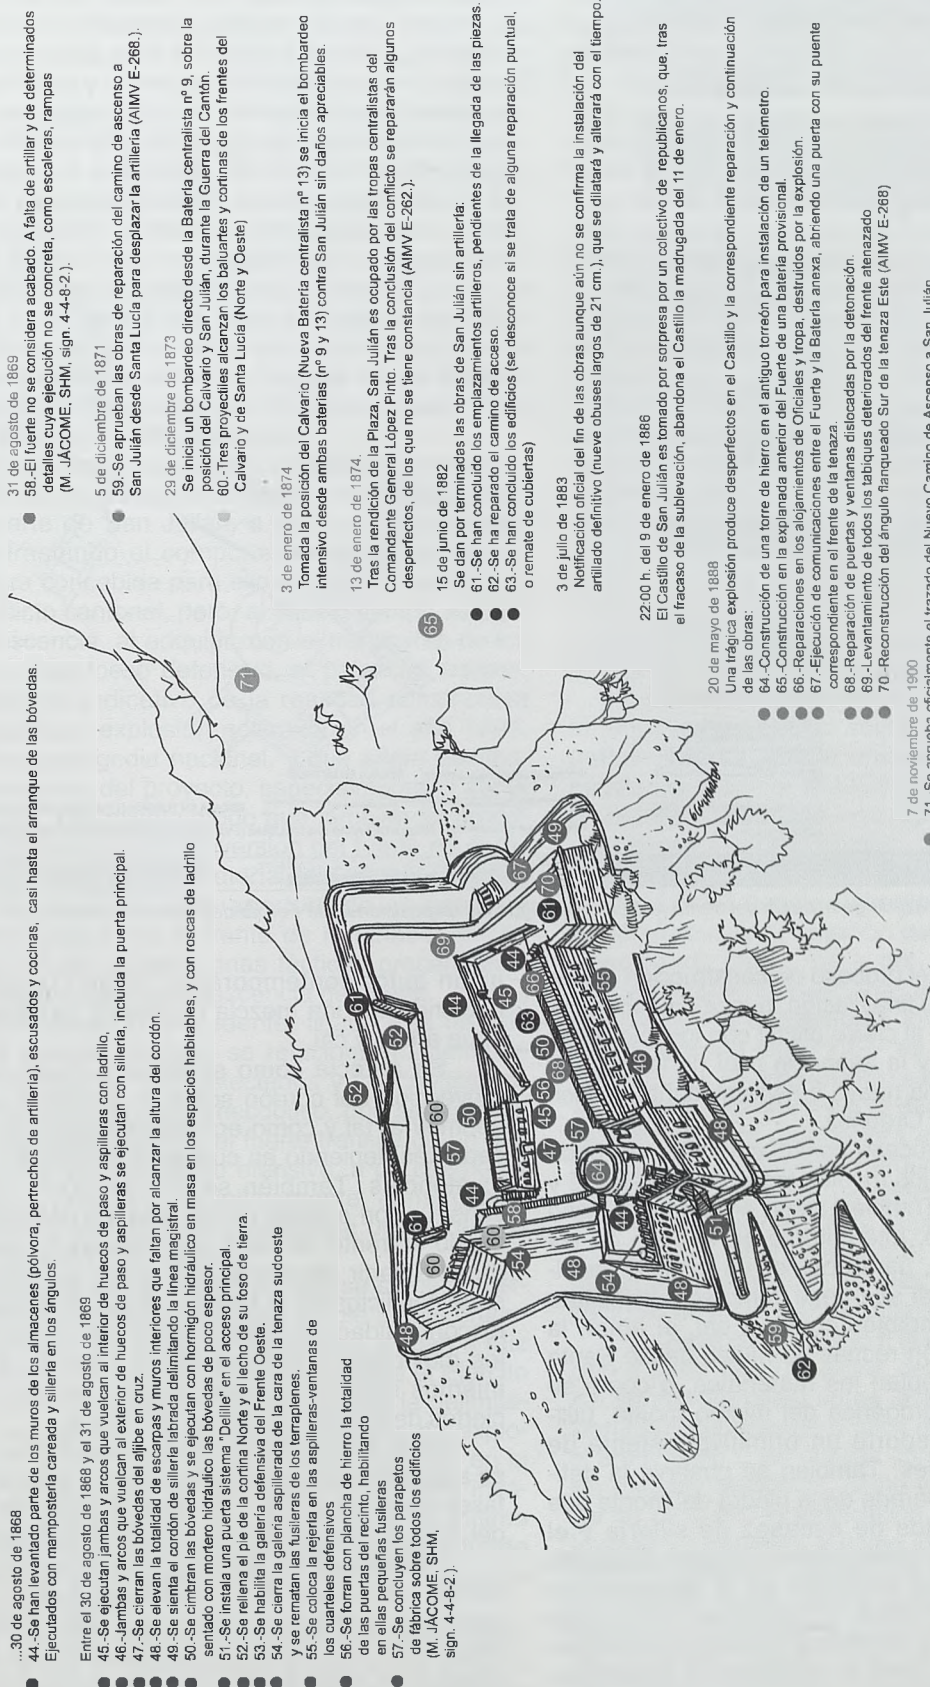
- ...30 de agosto de 1866
- 44.-Se han levantado parte de los muros de los almacenes (pólvora, pertrechos de artillería), escusados y cocinas, casi hasta el arranque de las bóvedas. Ejecutados con mampostería careada y sillera en los ángulos.

- Entre el 30 de agosto de 1868 y el 31 de agosto de 1869
- 45.-Se ejecutan jambas y arcos que vuelcan al interior de huecos de paso y aspilleras con ladrillo.

- 46.-Jambas y arcos que vuelcan al exterior de huecos de paso y aspilleras se ejecutan con sillera, incluida la puerta principal.
- 47.-Se cierran las bóvedas del aljibe en cruz.

- 48.-Se elevan la totalidad de escarpas y muros interiores que faltan por alcanzar la altura del cordón.
- 49.-Se sienta el cordón de sillera labrada delimitando la línea magistral.

- 50.-Se cimbran las bóvedas y se ejecutan con hormigón hidráulico en masa en los espacios habitables, y con resacas de ladrillo sellado con mortero hidráulico las bóvedas de poco espesor.

- 51.-Se instala una puerta sistema "Dellie" en el acceso principal.
- 52.-Se rellena el pie de la cornisa Norte y el lecho de su uso de tierra.
- 53.-Se habilita la galería defensiva del Frente Oeste.

- 54.-Se cierra la galería aspillera de la cara de la tenaza suroeste y se rematan las fusieras de los terrapienes.
- 55.-Se coloca la rejera en las aspilleras-ventanas de los cuarteles defensivos

- 56.-Se forran con plancha de hierro la totalidad de las puertas del recinto, habilitando en ellas pequeñas fusieras
- 57.-Se concluyen los parapetos de fábrica sobre todos los edificios (M. JACOME SHM, sign. 4.4-8-2).

- 20 de mayo de 1888
- Una trágica explosión produce desperfectos en el Castillo y la correspondiente reparación y continuación de las obras:
- 64.-Construcción de una torre de hierro en el antiguo torrón para instalación de un telémetro.

- 65.-Construcción en la explanada anterior del Fuerte de una batería provisional.
- 66.-Reparaciones en los alojamientos de Oficiales y tropa, destruidos por la explosión.

- 67.-Ejecución de comunicaciones entre el Fuerte y la Batería anexa, abriendo una puerta con su puente correspondiente en el frente de la tenaza.
- 68.-Reparación de puertas y ventanas dislocadas por la detonación.

- 69.-Levantamiento de todos los tabiques deteriorados del frente alenazado
- 70.-Reconstrucción del ángulo flanqueado Sur de la tenaza Este (AIMV E-268)
