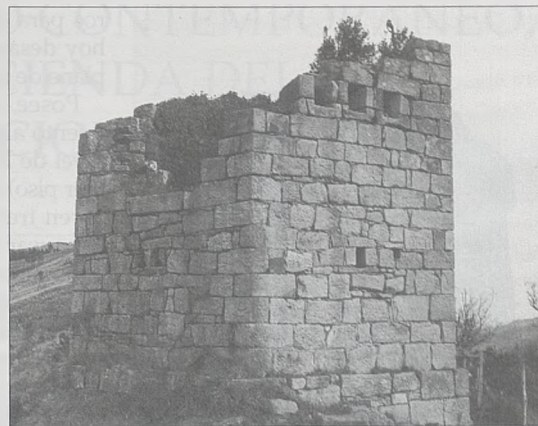
Torre 3

Es hexagonal, adaptándose al terreno mediante una zapata de altura variable, que llega a alcanzar los 1'10 m de altu-

ra. La base de dicha zapata es de 3'55 x 3'72 x 3'67 x 3'65 x 3'76 x 3'67 m, teniendo la torre propiamente dicha una base de 3'48 x 3'39 x 3'44 x 3'38 x 3'49 x 3'41 m. Como vemos, unas medidas bastante regulares.

Sus muros, de sillería arenisca de regular tamaño y bien escuadrada y dispuesta en hiladas, tienen un grosor de 80 cm, erigiéndose a una altura de seis metros aproximadamente; se corona por canecillos. De estos se observan tres, pero es posible que la vegetación que cubre su desmochamiento oculte alguno más. Originalmente debía contar hasta con 24 canecillos. Por lo que vemos en las torres 2 y 1, estos canes debían sustentar un parapeto corrido.

Posee tres saeteras de labor muy tosca y abocinamiento exterior en cada fachada, menos en una, donde se abre los restos de su entrada elevada, muy destruida y que es muy posible la flanqueasen una saetera a cada lado, como ocurre en las demás torres.

El total de saeteras sería de 17, a las que hay que sumar un pequeño lucero que se abre en cada cara (menos en una) a nivel de la planta baja; en total, el edificio posee 23 vanos, sumando el acceso.

Poco podemos decir del interior, pues hoy está lleno de vegetación.
