*Ain Tounga: el gran bastión del ángulo sureste*

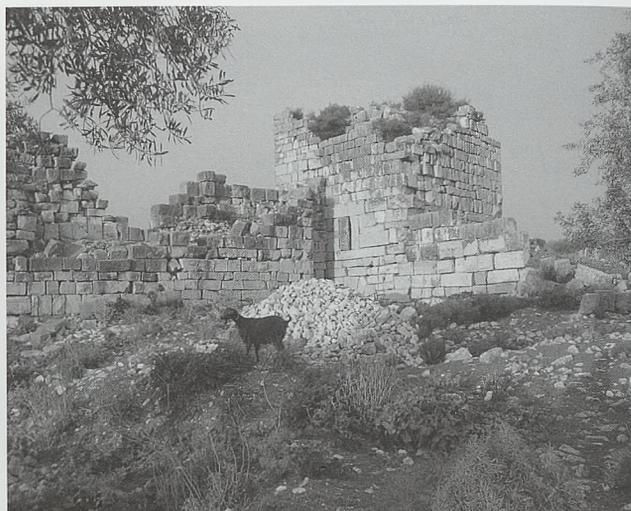
*Ain Tounga: detalle del interior, ángulo noreste*

La torre del ángulo Noreste se puede considerar la segunda del recinto en solidez y en conservación, aunque es algo menor que la de la entrada. También posee saeteras y accesos a tres niveles, aunque tuvo tres plantas y terraza. Su tercera planta, que ha desaparecido, comunicaría con el adarve oeste y, tal vez, con el sur. Su frente sur presenta un empleo muy abundante de tizones.
