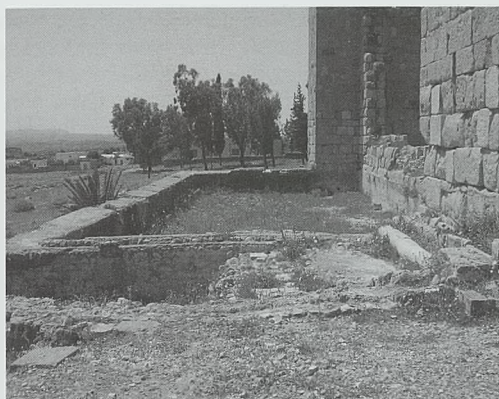
La gran alberca de Ksar Lamsa, hoy cegada

Continúa en perfecto estado el suministro de agua, que viene de la cercana montaña por un canal que pasa bajo el muro de la entrada del castillo. Con ella se llenaba un gran estanque, hoy vacío, emplazado al exterior de la cortina más dañada, la sur, que pudo servir para suministro de la población del entorno, bajo control de la guarnición, a la vez que de foso para este frente del castillo.

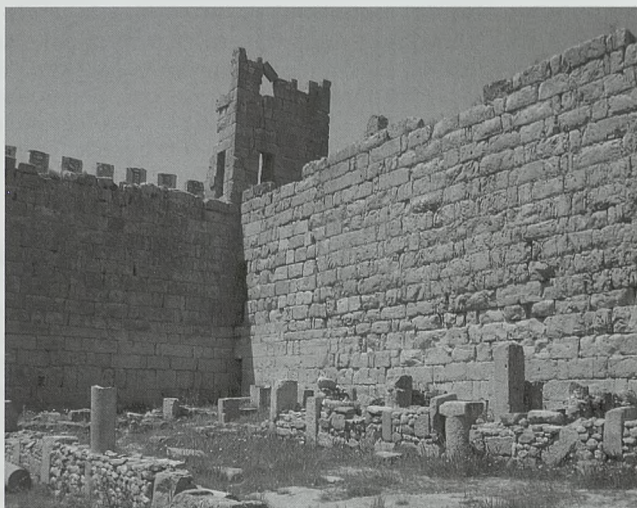
Ksar Lamsa: detalle del interior del ángulo suroeste donde se ven los tres niveles de puertas de entrada a la torre

sogas y tizones, se adosa a la cortina sur internamente. Por lo que respecta a la entrada a la cámara superior, es igual salvo en las dimensiones de los sillares que son mucho más pequeños y con disposición menos cuidada, lo mismo que sucede en la torre Sureste.

Los suelos y techos de estas cámaras eran de madera, como se aprecia por los huecos para las cabezas de las 3 vigas que los sostenían existentes en sus muros, así como conservan los vanos de sus ventanas-saeteras.

En todos los casos, a la planta baja de las torres se accedía desde la planta inferior de las edificaciones adosadas a los muros internos del castillo o desde el patio, como sucede en el castillo Omeya de Baños de la Encina (Jaén). Al segundo nivel se llegaría desde la planta superior de estas construcciones desaparecidas, apreciándose junto a las torres Noreste y Noreste los huecos en el muro para las cabezas de las vigas. Estas construcciones constituirían el alojamiento de la guarnición, situadas sobre una planta inferior dedicada a caballerizas y almacenes, aunque también se pudo acceder a alguna de ellas con escalera de madera.
