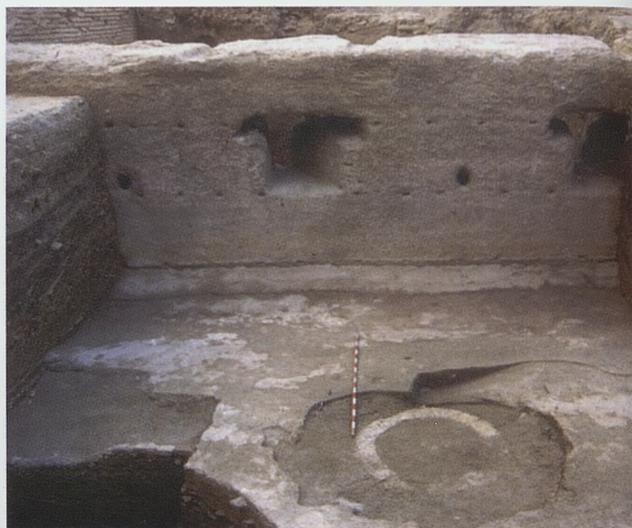
Figura 6. Detalle de la antemuralla con las saeteras en el tramo de calle Verónicas esquina con plaza de San Julián (Sánchez González, 2010).

Tramo suroeste. Ya en este sector de la ciudad, la muralla cruzaba la actual plaza de San Julián y recorría la calle Verónicas (fig. 6), bajo las casas de las Carreterías y el exconvento de Verónicas (fig. 7), en cuya esquina oriental se apoyaba la puerta bajomedieval de la Aduana. Se han excavado los dos extremos de este tramo: el occidental (Sánchez González, 2010); y el oriental, que actualmente se encuentra musealizado al aire libre, y que comprende un buen lienzo de muralla, el antemuro frente a ella, así como un torreón en casi todo su alzado y otro desmochado (Martínez, 1997; 1999b).

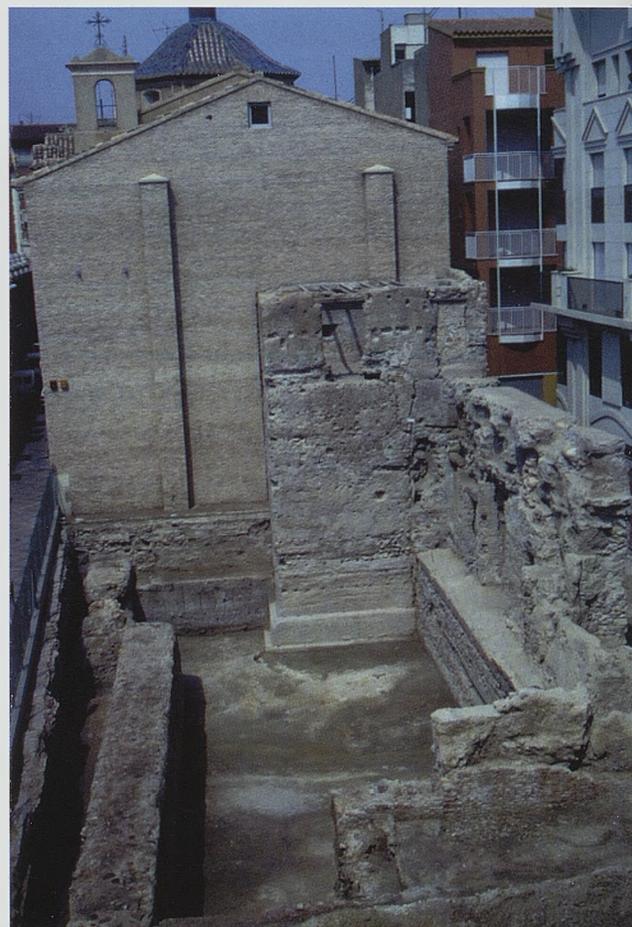
Figura 7. Muralla con torreón y antemuro vistos desde el este, en el tramo del antiguo convento de Verónicas (Martínez López, 1997).
