# Bienvenidos al Museo

### Conservación: Limpieza de la fachada occidental de la Sinagoga

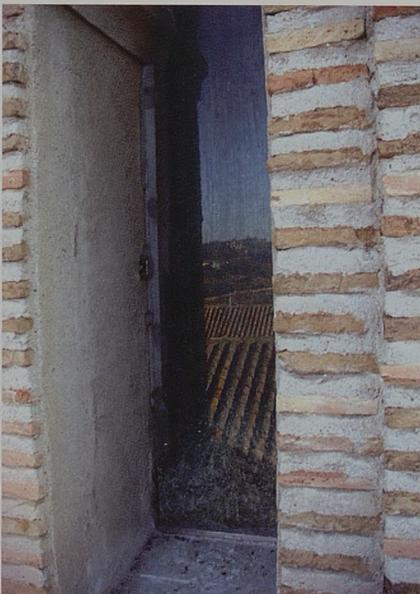
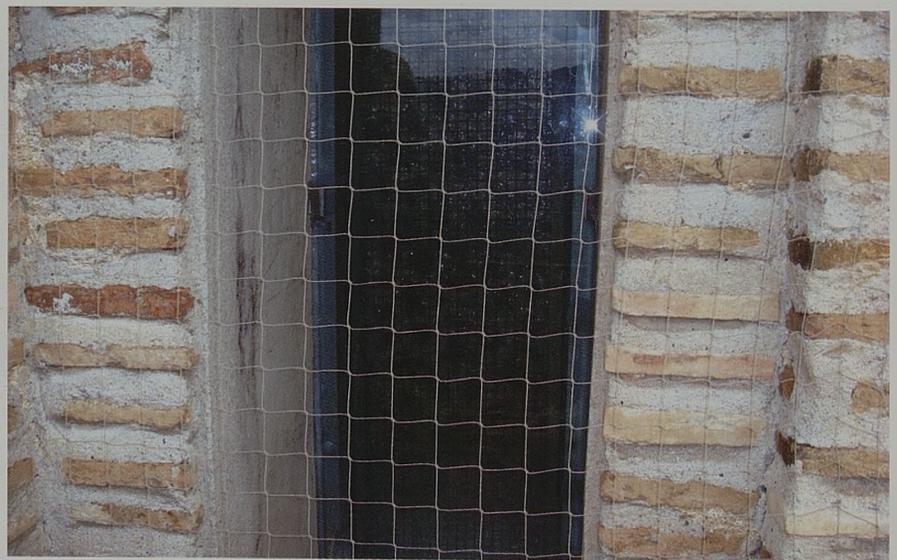
Antes y después de la restauración.

- Levantamiento de los cristales antiguos y limpieza y retirada de la palomina depositada por las palomas en dichos huecos.
- Sustitución de los antiguos cristales laminados de protección por unos nuevos y más gruesos (6 mm + 6 mm). Los nuevos cristales fueron adheridos mediante silicona y pretinas metálicas.
- Para evitar, en el futuro, la repetición de los problemas ocasionados por el detritus de las palomas los siete huecos de la

fachada han sido protegidos con una red anti-paloma de polietileno de alta densidad y con tratamiento anti-uva. Para respetar la estética de la fachada la red está tintada en color arena (similar al muro de ladrillo) para que se vea lo menos posible. Como sistema de anclaje al muro se utilizó un método especial que pasa prácticamente invisible al ojo humano: un fino cable de acero.

- Igualmente para luchar contra la degradación producida por las palomas se aprovechó para retocar los tres mechinales (huecos del antiguo andamiaje de construcción del edificio) de esta misma fachada y evitar que sirvan de refugio a estas aves.
- Finalmente las tres grandes celosías de madera de dicha fachada fueron limpiadas, lijadas y barnizadas, mediante brocha, con una aplicación conjunta de Persil y Xilamón Fondo al 50%.
