#### IV.- AVANCE DE LOS RESULTADOS

##### IV-1.- La Torre Mayor

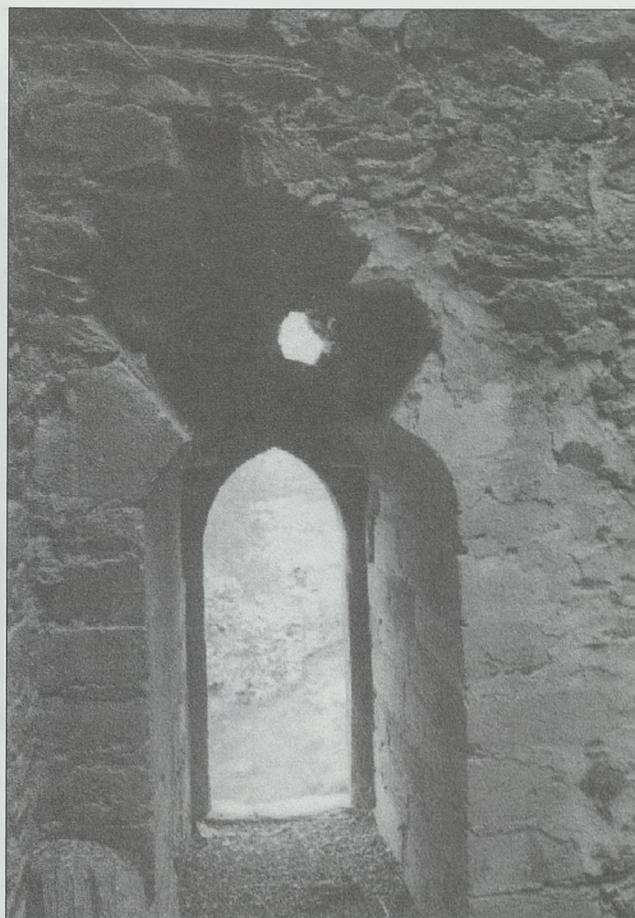
Fot. 2. Vano de la segunda planta de la Torre Mayor
