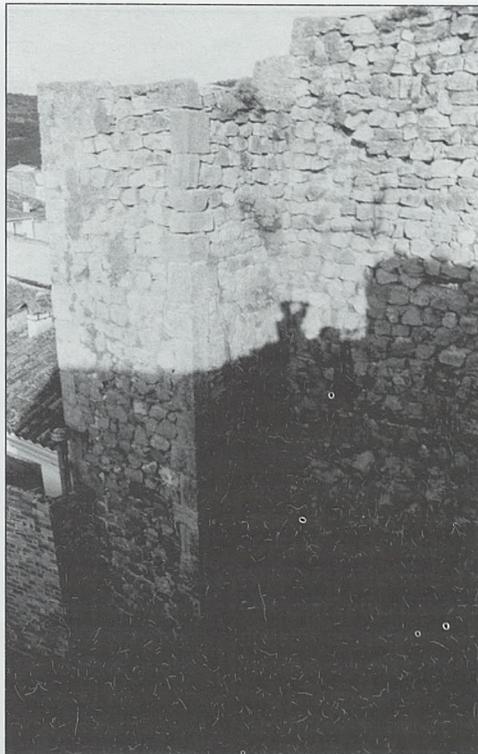
Puerta de la Eras extramuros. Tomada sobre la muralla en propiedad privada

En la Puerta de las Eras se debió modificar la altura del arco intramuros, para darle más realce con uno rebajado, e instalar rastrillo, articulado desde el cuerpo superior, por la modificación que presenta, y es posible que también se pusiera en la de San Bartolomé, aunque a simple vista ahora sea imposible determinarlo.
