El claustro, al que dedicamos particular atención en este artículo, es la parte gótica principal que queda de esta catedral. Su estado era de gran deterioro y estrecho el criterio llevado hasta entonces en su conservación, debido probablemente a escasos recursos económicos y a haber estado estos pequeños monumentos abandonados por parte del Estado y sin la asistencia técnico-artística que se les ha prestado en la actualidad y que nos ha producido un doble beneficio: a las poblaciones, el de estar mejor atendidas y orientadas en este sentido; y a los técnicos, el tener un gran campo de experiencia y estudio que no pensábamos alcanzar profesionalmente, como es este particular de reconstruir una catedral gótica, a nosotros encomendada con gran sencillez, pero convencidos de que por nuestro prurito profesional nos haríamos cargo en todo momento de la responsabilidad y cuidados que ello requiere.

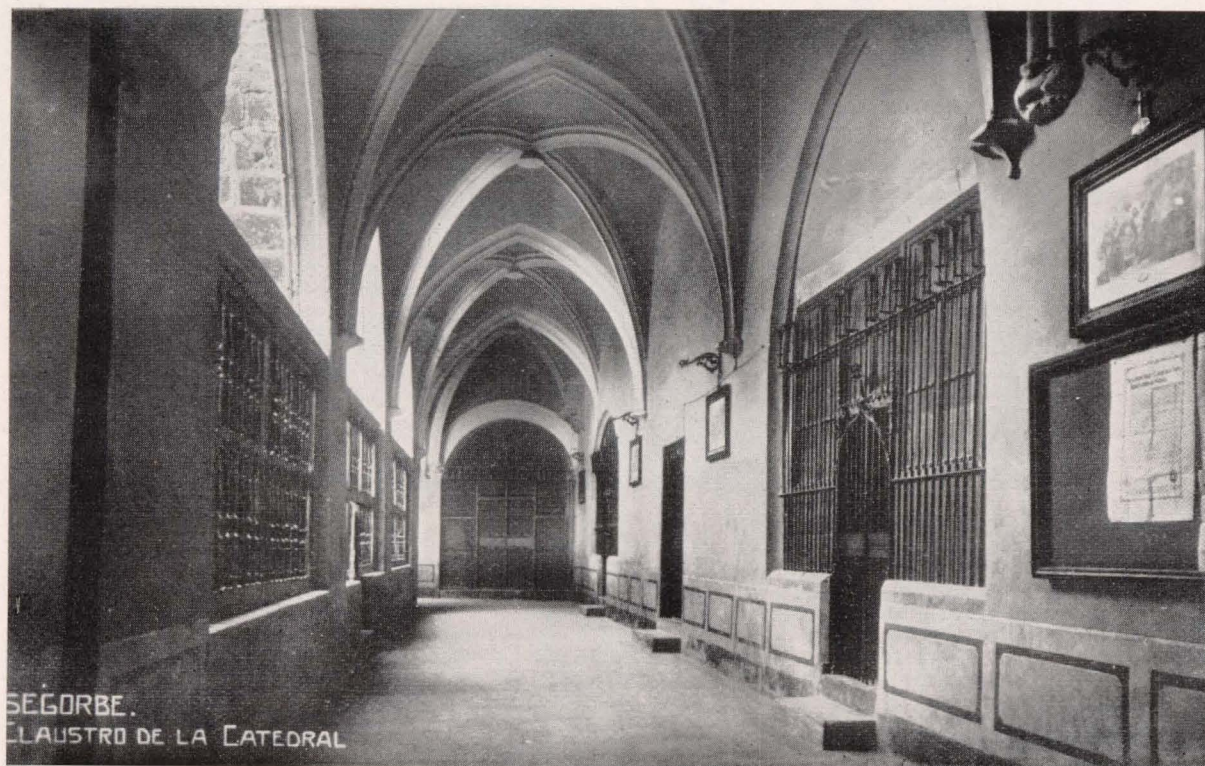
*Nave del claustro antes de su destrucción.*
