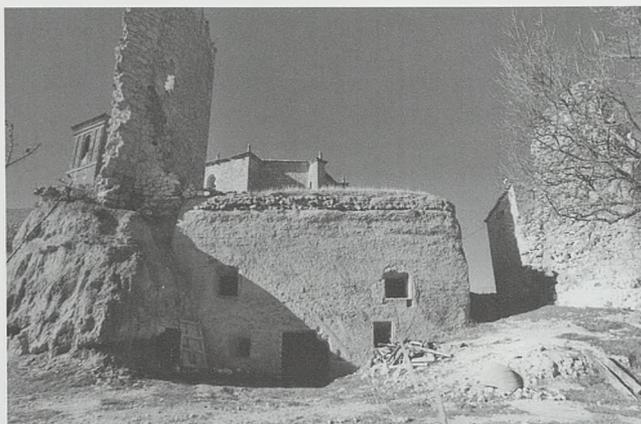
Fig. 7. Detalle de los restos del castillo y de la iglesia de Valfermoso desde el Este. Aljibe en primer término, Torreón a la derecha y torre del Homenaje a la izquierda

del aljibe en la zona Oeste de la cuadrícula (interior del aljibe) compuesto por mortero (cal y guijarros de pequeño tamaño muy compactado) a una media de 10 cms de profundidad. En la zona exterior se localizó un relleno contemporáneo y la roca natural (caliza) también a poca profundidad. Además, la zona por la que se accede al aljibe se ha comprobado que era una falsa puerta de acceso a una vivienda habilitada en el aljibe probablemente en el siglo XIX, así en estratigrafía se ha documentado en el centro de la cuadrícula el muro E. del aljibe conformado por el mismo material que el suelo de éste -argamasa muy compacta- (figuras 1, 5 y 7). En esta cuadrícula no se localizaron materiales arqueológicos.

**CATA 4:** Sobre la zona este del castillo, en la C/ de la Fuente, se ubica ésta cata. La superficie de actuación supuso 7,5 metros cuadrados, distribuidos en una cata de 5 x 1,5 m. y se alcanzó una profundidad máxima de 2,5 m. Esta excavación tenía como finalidad, localizar y documentar el posible muro perimetral (de cierre) del Castillo por esta zona (Este). En esta cata no se ha localizado el muro de cierre del castillo si bien lo que se ha documentado son rellenos contemporáneos para regularizar el terreno debido a que por esta zona se han efectuado obras para la instalación de desagües, tuberías y bocas de agua recientes del municipio de Valfermoso (a algo más de 1 metro de profundidad ha aparecido la red general de desagüe del pueblo, cruzando en dirección sur-norte) (figuras 4 y 7). En esta cuadrícula no se localizaron materiales arqueológicos.
