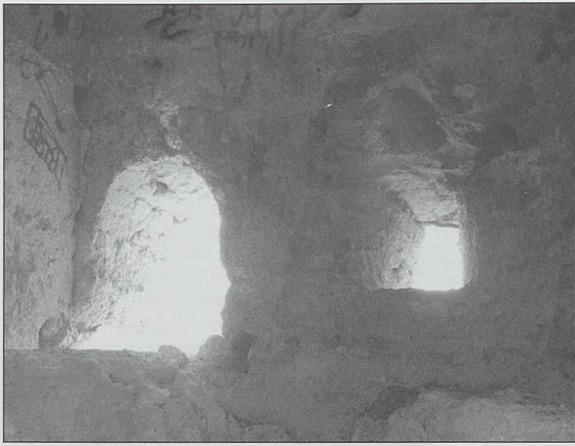
**Fig. 24.** Torre de Montroy. Vista interna del vano y la setera de la figura precedente

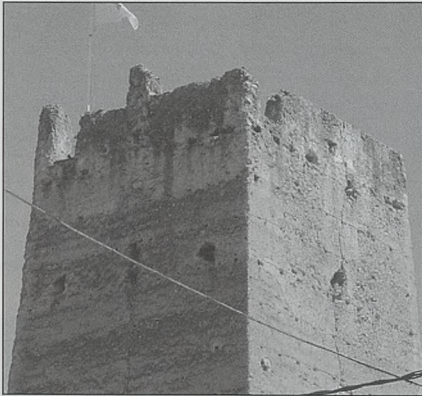
**Fig. 25.** Torre de Serra. Vista del remate de las caras oeste y sur. Se observan claramente los mechinales y restos de vigas de las buhardas de ángulo por debajo del parapeto; también aparecen muy claras las dos puertas de salida a los dispositivos, situadas a la izquierda de cada lado

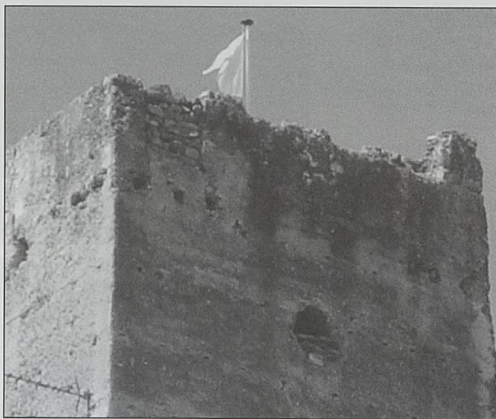
**Fig. 28.** Torre de Serra. Otra vista del lado oriental, con los indicios de cadalsos de ángulo y el acceso tapiado al del ángulo sureste

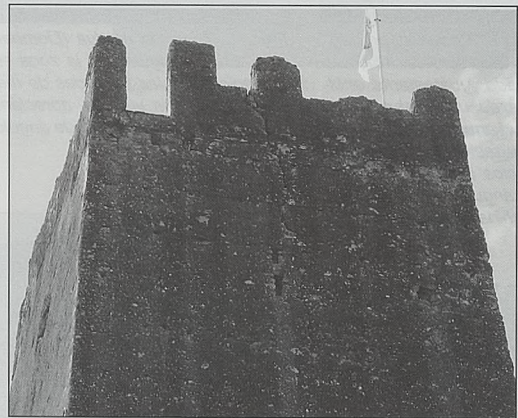
**Fig. 29.** Torre de Serra. Vista del lado norte con los mechinales y vigas de los suelos de los dispositivos ligeros de ángulo y, a la izquierda, el vano de acceso a la buharda del ángulo noreste

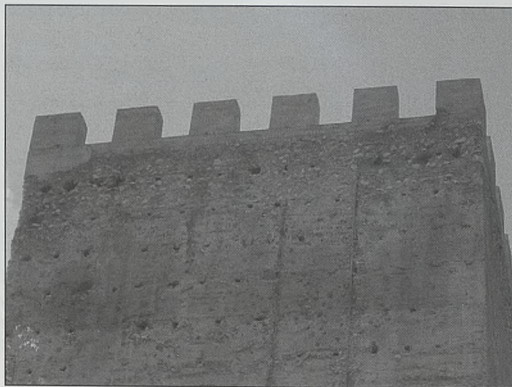
**Fig. 30.** Torre de Sot de Chera. Vista del lado norte. A ambos lados de la zona alta aparecen sendas hileras de maderos incrustados que son los restos de los suelos de las buhardas de ángulo
