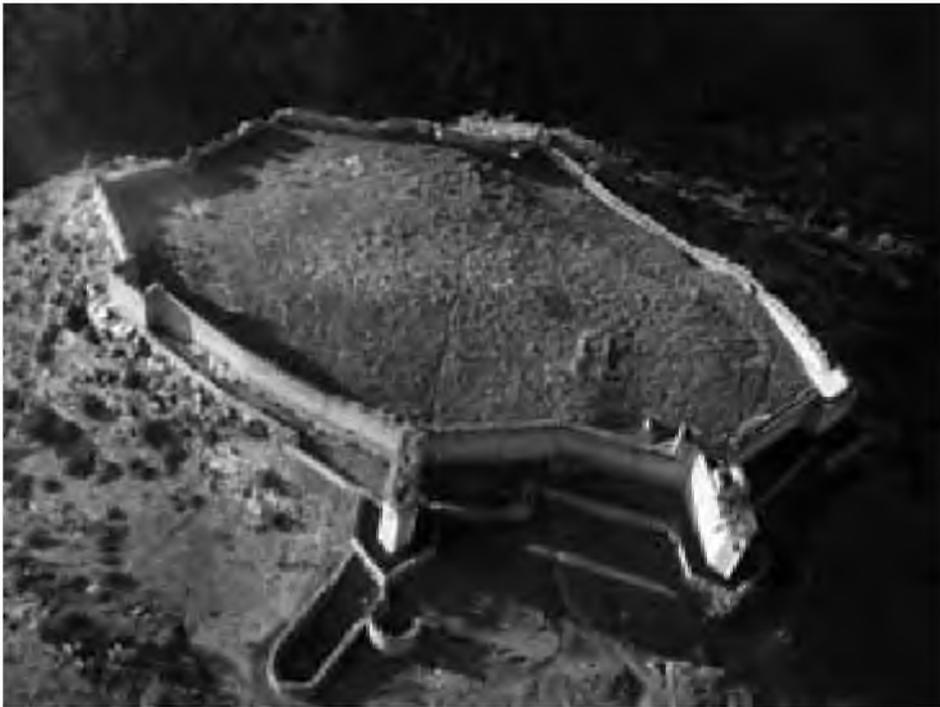
Vista aérea del aspecto actual del castillo de Montalbán. Se aprecian los restos, en primer plano, del baluarte-revellín, la coracha y la escarpa y contraescarpa del foso, seguidamente se encuentra la barbacana, las torres albarranas, la del Homenaje, murallas con bestorres, torreón semicircular en el interior del patio, cimientos de lo que podría ser el edificio de la nobleza y al fondo, la torre de la vela o atalaya, ubicada a la derecha de la puerta que accede al desfiladero del Torcón.
