DEHESA DE MANZANEROS

DEHESA DE ZURRAQUÍN

DEHESA DE LAS GORDILLAS

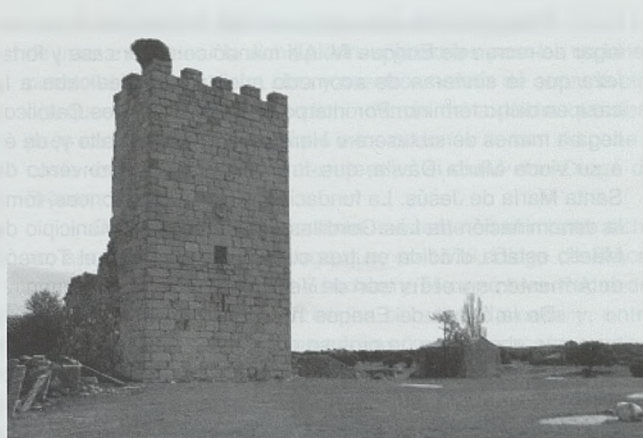
Castillo de Zurraquín. Foto: Cristian Berga Celma

El conjunto arquitectónico, de finales del siglo XV, "tiene en dicha dehesa una casa palacio, con su castillo y barbacana que la guarece, con habitación alta y baja, patio, cavallerizas, pajares y paneras"; poco queda de la descripción que en 1751 se hace en el Catastro del Marqués de la Ensenada. De la imponente torre, de planta rectangular y muros de sillería, apenas queda uno de sus frentes, horadado por saetera y ventanal, coronado por merlones cúbicos y un escudo con inscripción de su pertenencia "Galcerán de Barahona Señor de esta Villa". Acompañan a la torre restos de construcciones en perfectos sillares, unos muros en mampostería que completan el caserío para la explotación de la dehesa y cimientos soterrados que nos ayudan a adivinar la estructura completa del castillo.

A pocos metros se encuentra una ermita coetánea, que en la actualidad se usa como encerradero de ganado. De la ermita, que conserva la cabecera de la primitiva construcción, con arco triunfal de medio punto y la típica decoración de pomas, también podemos observar arcosolios y una bóveda de crucería con los correspondientes motivos heráldicos, emblemas que atestiguan la importancia de este enclave defensivo y ejemplifican la manera de fijar el territorio reconquistado.
