Para comprender este proceso debemos conocer un caso paradigmático, el de la Alcazaba de Almería, un edificio donde se ha actuado intensamente entre 1940 y 1985.

La Alcazaba como ejemplo

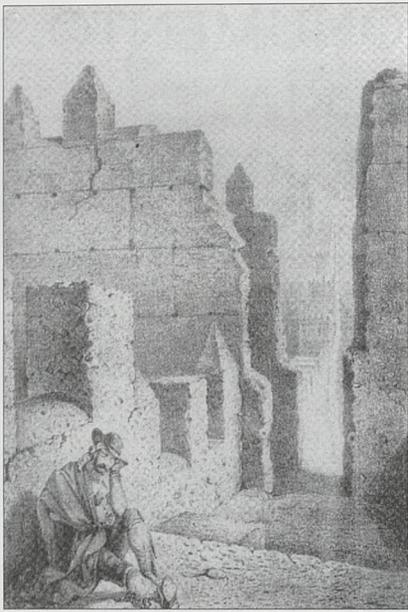
Las Murallas de la Hoya. Según Parcerisa (1867). Obsérvese las almenas picudas típicas del siglo XI

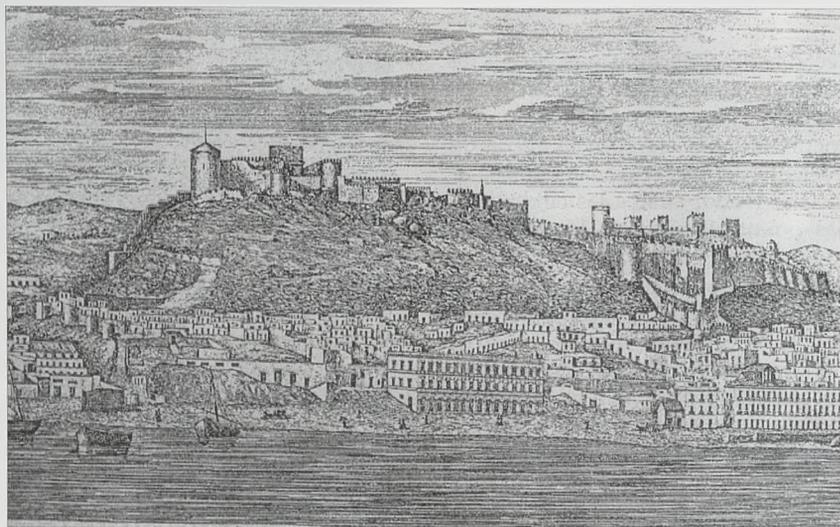
Almería desde la punta del muelle según Hilario Navarro (1877); obsérvese el perfil ya quebrado de las murallas y la disposición y tipología de las almenas

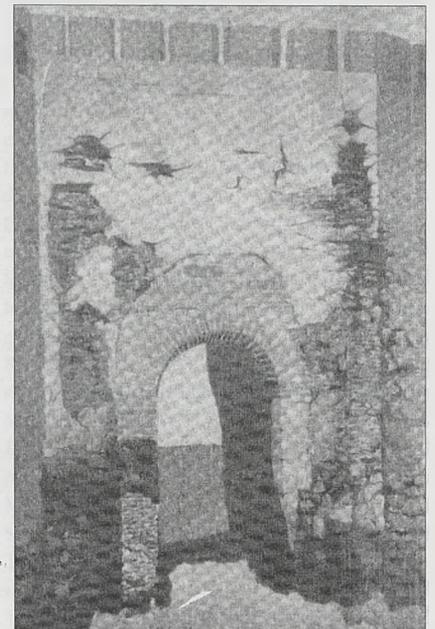
Dibujo de la fachada principal de la Torre de la Justicia hacia 1925
