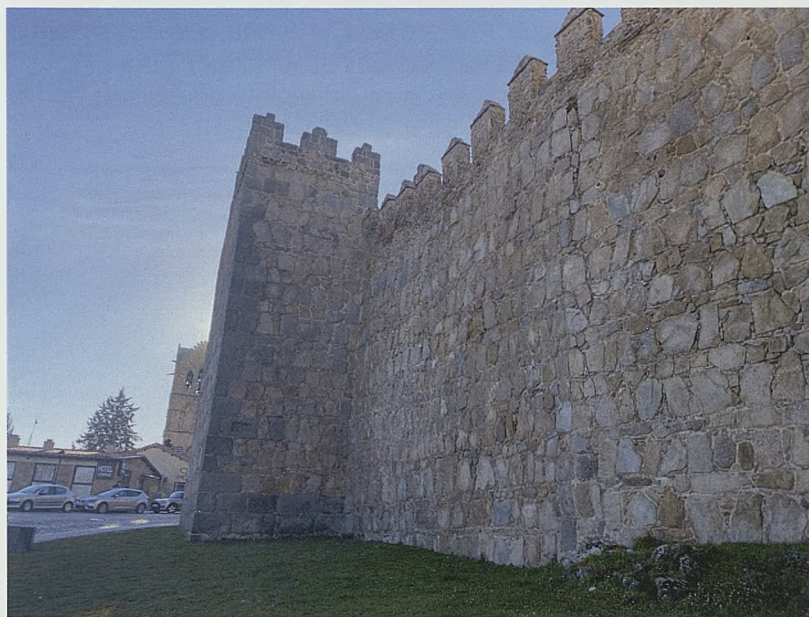
*Figura 16. Posible ubicación del cierre del baluarte, con ruptura del lienzo 11-12*

El nuevo, ubicado al igual que el anterior, en el extremo suroeste en el interior de la cerca, tiene una escarpa que baja casi 4 m respecto a la cota actual del suelo, con un foso que se antepone y unos potentes muros de cierre de más de 2 m de anchura. Uno de sus muros, posiblemente el principal por su entidad llegó hasta mediados del siglo pasado y en él se conservaba una puerta ojival sobre la que había un matacán. Este sí, perfectamente colocado, no como los que se encuentran reutilizados en el resto de la muralla en zonas de cortina (Figura 16).
