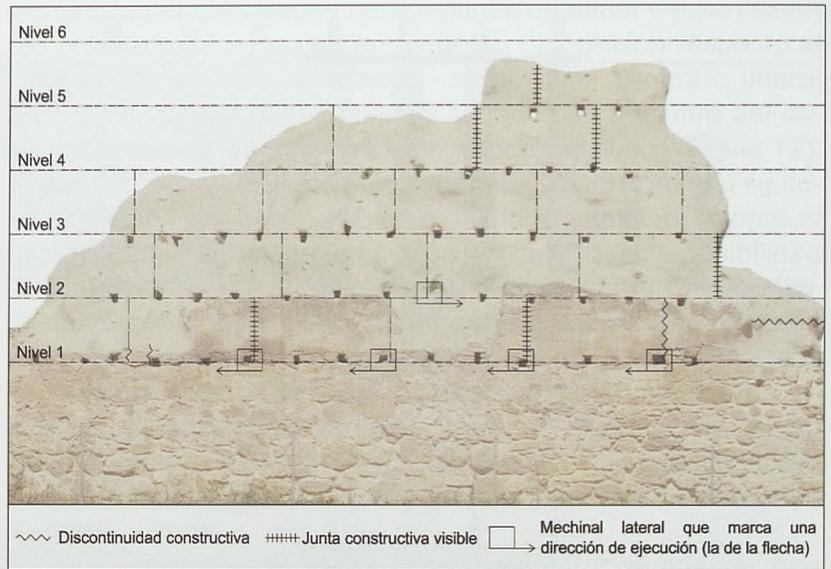
Figura 16: Hipótesis de la modulación constructiva (E. Herrero, 2015)

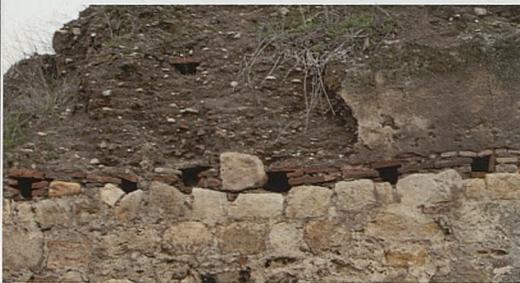
Figura 17. Observando este encintado, se comprueba que no está ejecutado de forma unitaria y continua a todo lo largo del lienzo, sino que se va ejecutando por trozos correlativamente con cada cajón (E. Herrero, 2010)

En el arranque de la tapia de tierra a lo largo del paramento exterior, entre los huecos de las agujas, se disponen varias hiladas de ladrillo sobre la base de piedra. Estas hiladas a primera vista podrían parecer de carácter decorativo, sin embargo, su función es exclusivamente constructiva, algo que evidencia lo descuidado de su aparejo, que casi con toda seguridad iría revocado, al igual que la fábrica de tapia, no quedando visible.

La función de este encintado de ladrillo es, además de nivelar la fábrica de mampostería, servir como encofrado, creando una franja de aproximadamente 15 cm de altura que permita salvar la altura de las agujas. Esto es necesario porque, al colocarse las tablas del encofrado sobre las citadas agujas se genera entre la parte baja de estas tablas y el remate del muro un hueco por el que se podría salir la mezcla vertida (Figura 19).

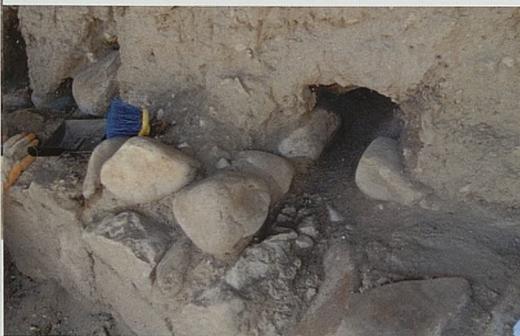
Figura 18. Intradós de la muralla. La fábrica de tapial se encuentra muy erosionada en su base y no se ha detectado encintado. Posiblemente se halla perdido o existiría otro elemento que hiciera la función de encofrado, como la alineación de bolos de la imagen (E. Herrero, 2013)

En el intradós del muro no se conserva este encintado de ladrillos, Sin embargo, la lógica constructiva nos dice que debió existir otro similar en el interior, o un elemento que cumpliera dicha función. Junto a uno de los mechinales del intradós, se ha encontrado una alineación de bolos que podrían tener alguna relación constructiva con lo comentado (Figura 18).
