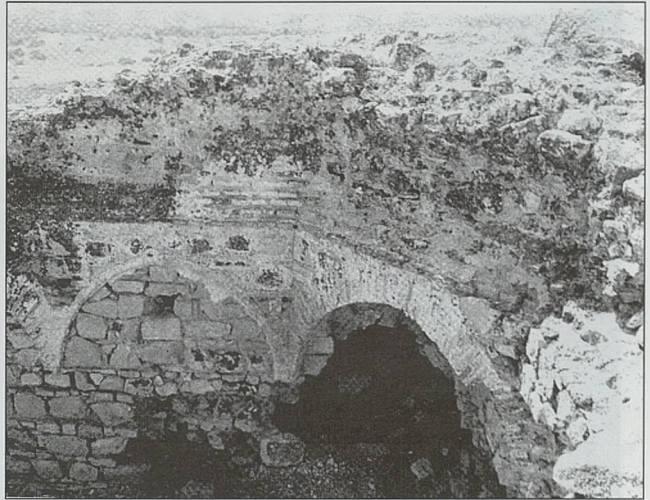
Vista parcial de la sala 10. Se aprecian los restos del arranque de la bóveda a 8 trompas

Sala monumental (10): Es una de las más interesantes. Presenta una superficie cuadrada de 4,72 m. de lado, cuyo costado S da paso a un corredor estrecho con orientación O-E en el que se abre una escalerilla hacia el adarve de la muralla. Esta habitación se cubrió con una bóveda esquifada que debió tener forma circular, de ocho vertientes, apoyadas sobre trompas angulares. Los paños, ojivales, se inscriben en la superficie formando un octógono regular de 2 m. de lado con trompas angulares, conservándose las de los lados SO, y NO. Sobre los paños se abre una hilera de ladrillos a soga y luego varias que alternan soga y tizón, y los orientados al O, N, E y S se apoyaban sobre el muro de contención, realizado en mampostería irregular. Los cuatro restantes estaban elaborados a base de ladrillos dispuestos en posición vertical y en los conservados se aprecian restos del enlucido. El nivel del suelo está muy elevado, pues de la apertura S sólo se aprecia su pico superior. El arranque de las trompas, a 1,20 m. del suelo, unido a la monumentalidad de la sala, hace prever que su pavimento original se encuentre, al menos 1,50 m. por debajo del nivel actual.

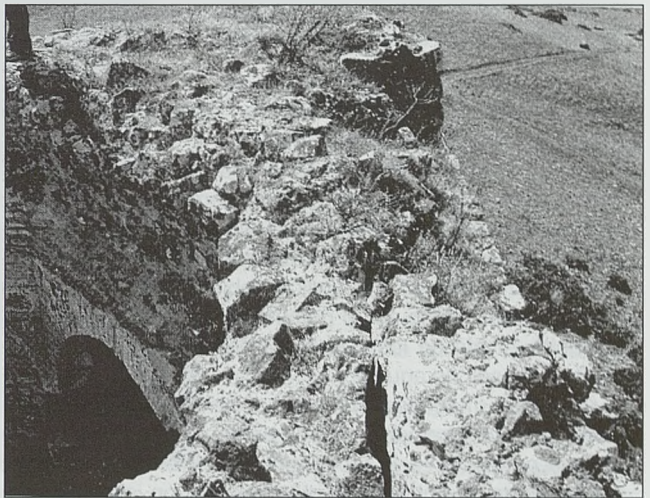
Vista parcial de la muralla N anexa a la sala 10. Se observa la superposición de fases constructivas murarias
