## ALANÍS DE LA SIERRA

## ALCALÁ DE GUADAIRA: Recinto amurallado y castillo

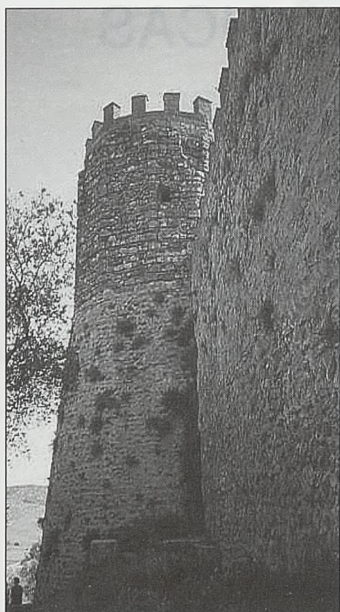
Fig. 2. Alanís de la Sierra. Torre

El castillo de Alanís de la Sierra se emplaza en una eminencia a 750 m de altura sobre el nivel del mar [Fig. 1]. La planta tiene forma de hexágono irregular con una sola torre en la esquina nordeste [Fig. 2]. Su estado de conservación lo podemos definir como de *Ruina consolidada* [R1, según el I.P.C.E.]. La mayor parte del edificio subsiste, aunque la merlatura que vemos actualmente fue añadida en una restauración contemporánea.

1).- Fase primera o fundacional. Corresponde a la mayor parte del edificio. Se trata de los seis lienzos que definen el perímetro del castillo y de la torre hasta la altura del adarve. El material constructivo es mampostería de tamaño mediano, poco desbastada y con abundante argamasa.
