RECONSTRUCCION

MERCADO DE TORTOSA

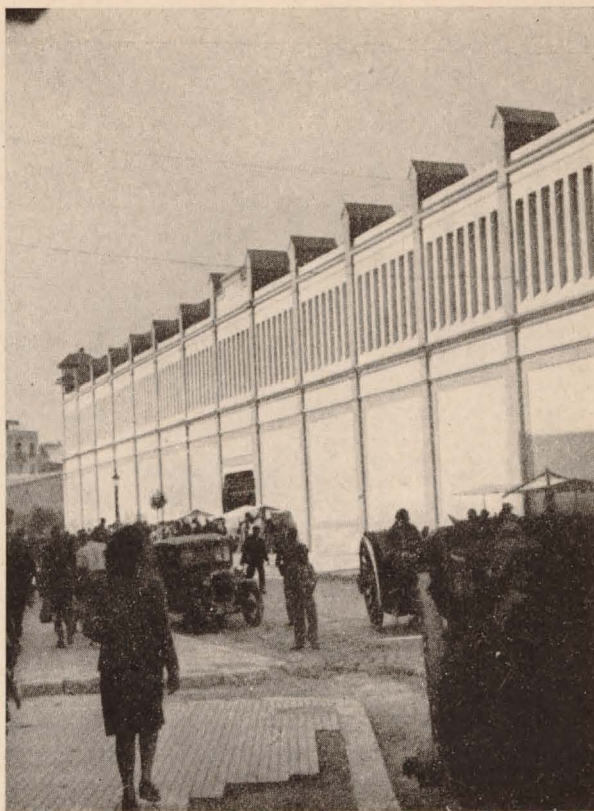
Nuevo mercado de Tortosa. Abajo: Fotos comparativas de la reconstrucción del interior. (Fotos REGIONES.)

En la parte ornamental de fachadas se procuró simplificarla en lo posible, respetando las líneas generales, ya que de otra forma la obra que realizar habría sido de gran duración.

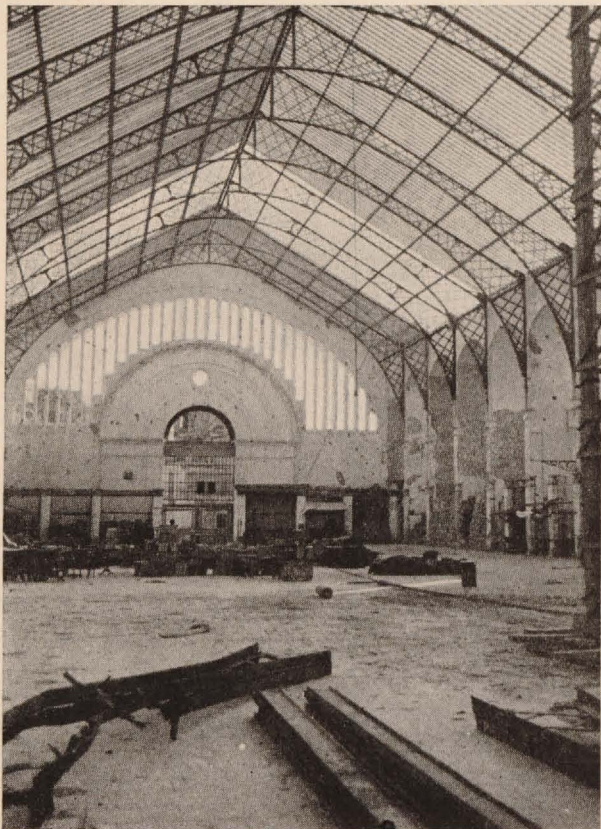
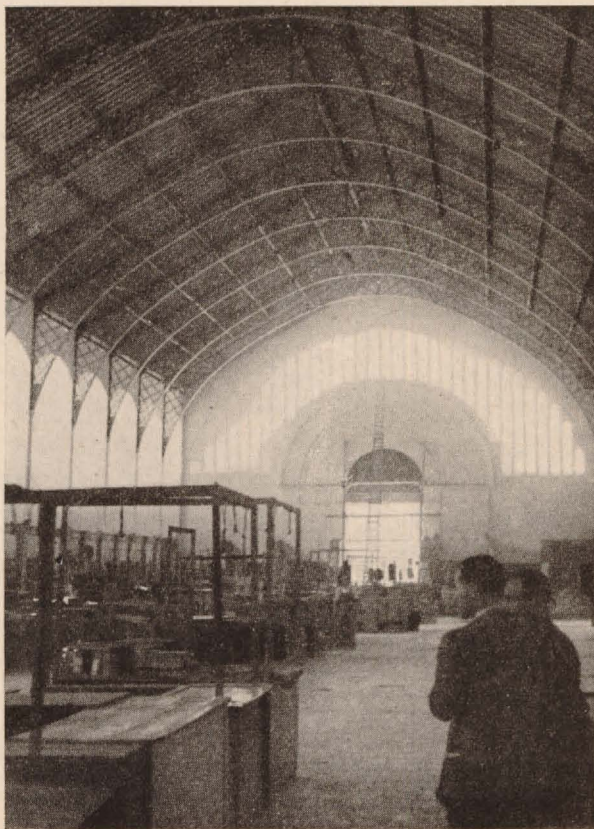
Construido a fines del pasado siglo, se encontraba en estado de destrucción parcial al terminar la guerra de liberación en España, como puede observarse en las fotografías. La cubierta, de teja plana, se encontraba totalmente destruída, y algunas formas de hierro tenían que ser sustituidas.

Las primeras obras de urgencia ejecutadas fueron las de reparación de la cubierta.

En el interior se han reconstruído en su totalidad los puestos de venta, así como la instalación de los servicios higiénicos, dependencias de empleados de la báscula, inspectores e instalación de un depósito de agua para la limpieza del mercado.
