Fortalezuela de Montemolín. Aljibe

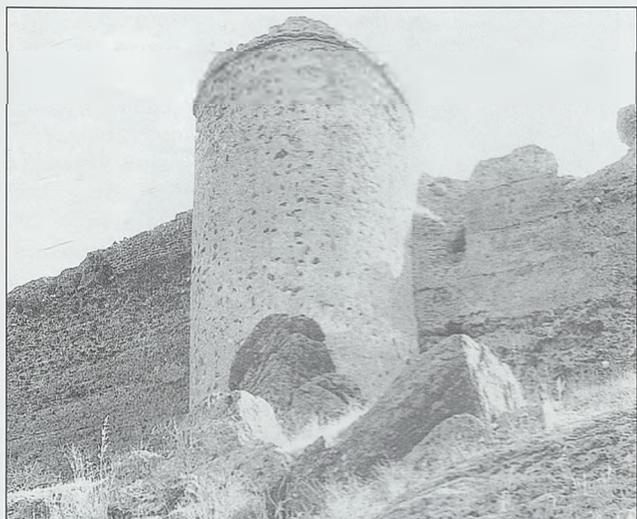
Montemolín, torre semicilíndrica.

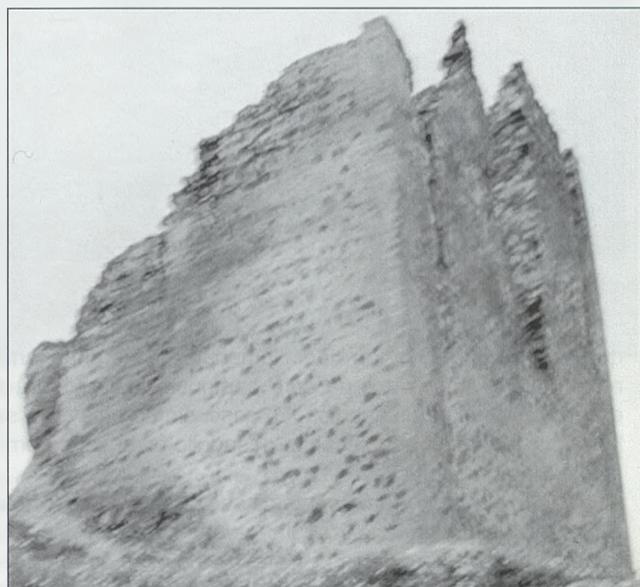
Montemolín, torre
