Un primer proyecto titulado «Obras urgentes de descombro y cubierta del Monasterio de Uclés, monumento nacional», se hacía necesario para salvar lo que quedaba del edificio; la ejecución de estas primeras y perentorias obras nos permitió obtener unos buenos planos del conjunto y estudiar con calma su total reconstrucción, lo que dió origen a otros dos proyectos, que abarcaron aspectos o finalidades complementarias:

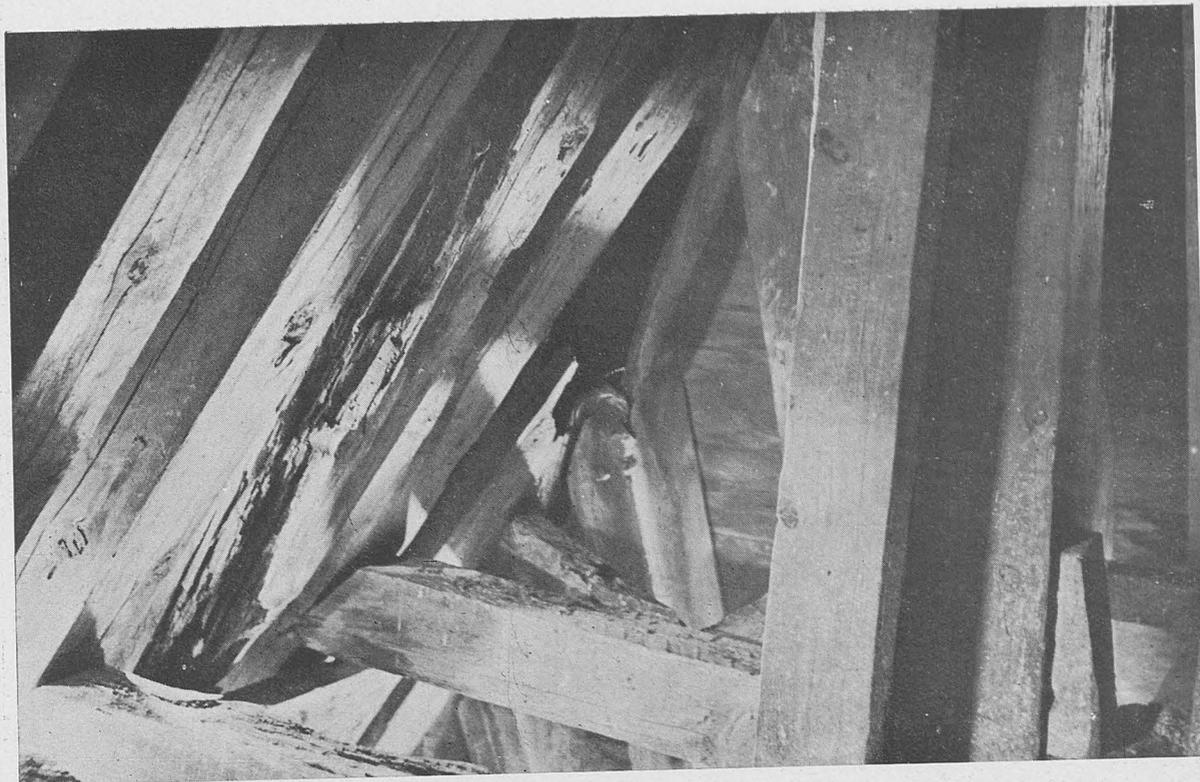
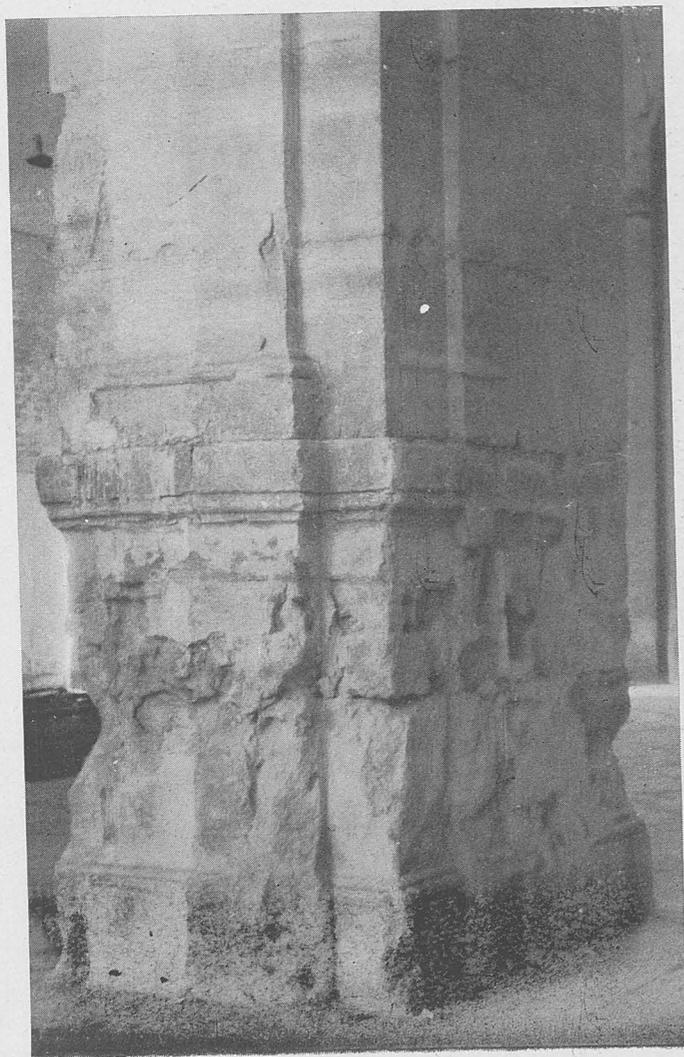
*Estado del gran chapitel antes de su reconstrucción. Abajo: Estado de la sillería al comenzarse las obras.*

son, restos de incendios y fogaratas, con graves calcinaciones en la sillería caliza o arenisca de cemento calizo, enormes boquetes en muros y suelos, forjados de piso en inminente peligro de desplome, piezas de estructuras serradas para aprovecharlas como combustible, ausencia casi total de la carpintería de taller en los huecos, etc., etc.; el templo, saqueado; el soberbio retablo de García Dardero, arrancado de cuajo; la magnífica reja del crucero, despedazada; el volumen de escombros y de materias residuales —procedentes de los contingentes de penados—, en inmensos montones, esparciendo nauseabundo hedor y sirviendo, como caldo de cultivo a numerosos bicharracos y frondosos hierbajos: un cuadro, en suma, tan difícil de imaginar como de olvidar.

- a) Obras encaminadas a devolver al edificio sus condiciones de seguridad, estabilidad, composición y estética primitivos; y
- b) Obras propias de readaptación de sus locales a lo que debe ser un moderno seminario menor de la diócesis.
