armadura mudéjar iglesia de santiago

ciudad real

*patrimonio
restaurado*

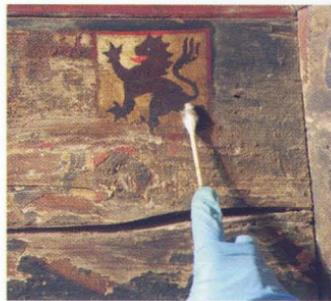
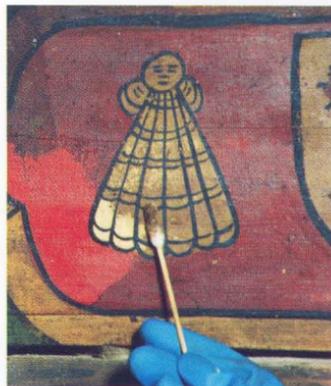
Detalle de la pérdida de piezas que forman la lacería.

Una de las patologías que más ha afectado al artesanado en el aspecto estético y de conservación, es el cambio tonal debido a la suciedad y capas de barnices aplicados a lo largo de su historia y la pérdida de numerosas piezas que formaban la decoración de lacería por las que se veían las maderas del tejado.

Se realizó una revisión de todos los ensambles, fijaciones y planos de unión y se sustituyeron solamente las piezas estrictamente necesarias que debido a su deterioro no podían garantizar la suficiente resistencia estructural, procurando recuperar el máximo posible de piezas originales.

Las piezas nuevas se cortaron y tallaron una a una, en madera de pino y se colocaron con el mismo sistema de ensamble que presenta el original.

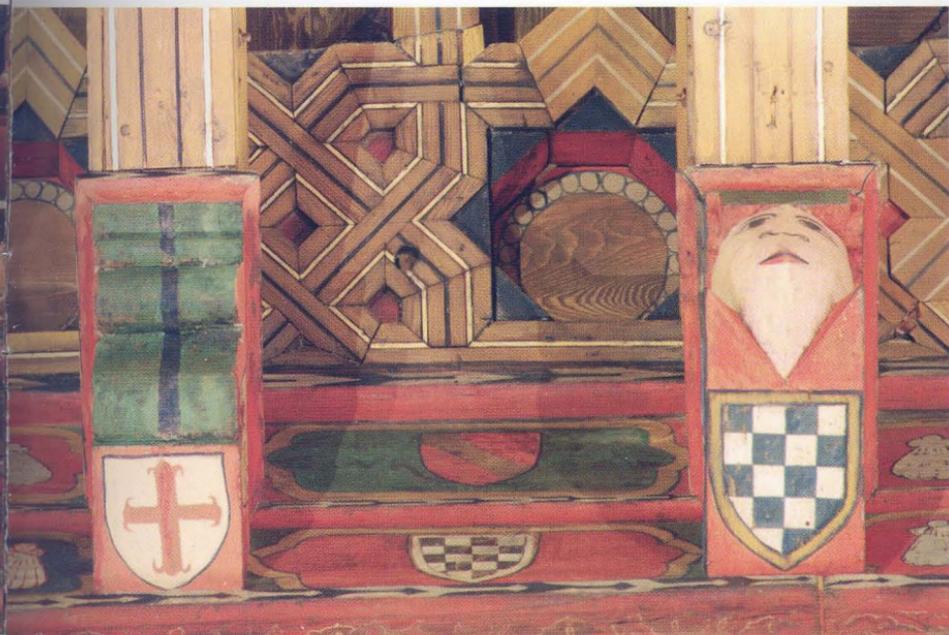
Fotografía después de la restauración.

Una vez concluidos los trabajos de consolidación y limpieza se procedió a la reintegración del color en los faltantes pictóricos y en las piezas nuevas siguiendo los criterios de respeto al original, reconstruyendo exclusivamente los elementos imprescindibles para una correcta lectura del conjunto y siendo un factor determinante la discernibilidad, de forma que desde el suelo se integren perfectamente todas las piezas, pero a corta distancia se puedan identificar claramente.
