*Casas Consistoriales de Huesca.—Fachada principal, conjunto y detalles.*

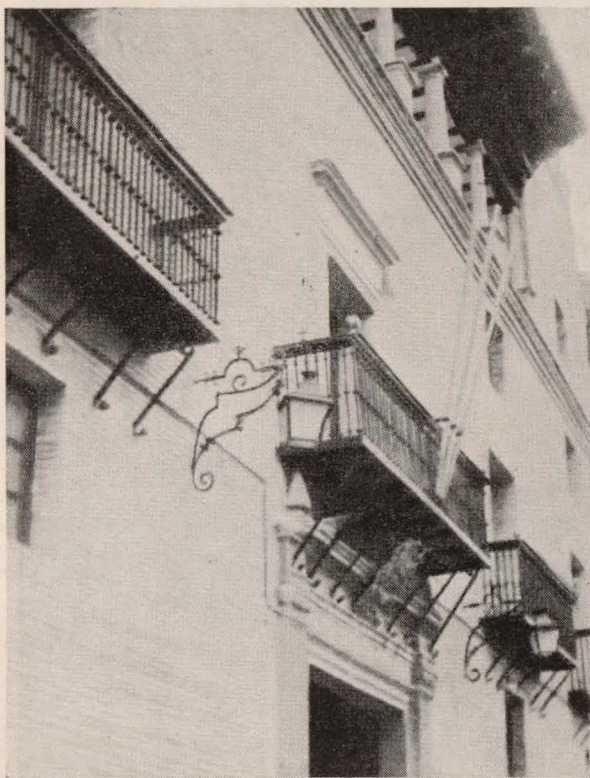
ta y a las fachadas posterior y lateral, que hubieron de ser totalmente reconstruídas y recalzadas sus cimentaciones, y a uno de los torreones de la fachada principal, en cuya reconstrucción, así como en la reparación de los desperfectos de esta fachada, se empleó ladrillo especialmente fabricado, a fin de evitar el contraste que pudiera ocasionar la nueva fábrica.
