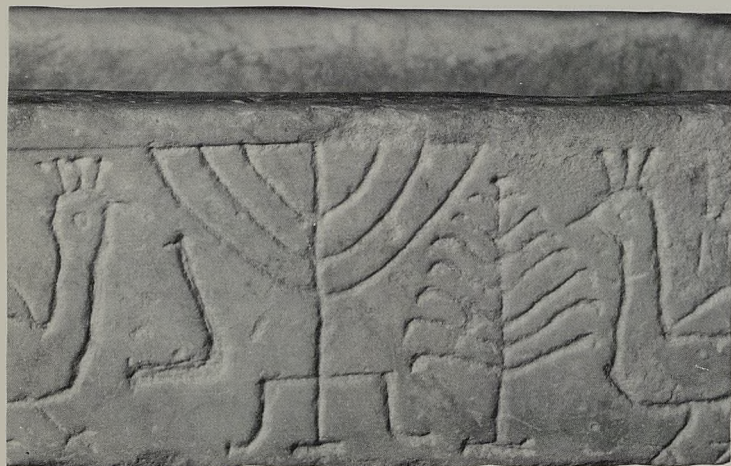
buen estado de conservación. En el interior aparecían restos de cal que recubrían el fondo y la paredes laterales, así como depósitos y manchas de óxidos, fuertemente adheridos y penetrantes, y suciedad generalizada. Los dos orificios estaban taponados con restos de tierra y guijarros.

Otras alteraciones presentes son manchas de suciedad, concreciones y restos de cal en los laterales y en la parte inferior; así como salpicaduras de cemento, pequeñas fisuras, arañazos y golpes por toda la superficie. Uno de los laterales ofrece un acabado más tosco, pudiéndose apreciar las huellas de talla.

La intervención efectuada sobre la piletta se ha desarrollado en tres fases:

1/ Una primera limpieza mecánica, ayudada con hisopos de agua desionizada y detergente neutro en las zonas más incrustadas. En la parte inferior de la pieza fue necesaria una preconsolidación con Paraloid B-72 al 5% en silol antes de iniciar la limpieza, por encontrarse el

mármol desagregado en superficie y con exfoliaciones.

2/ Desalación con sepiolita: se aplicaba la pasta de silicato de magnesio y se dejaba secar durante varios días, midiendo a continuación el contenido de sales solubles sobre una muestra disuelta en agua desionizada mediante un conductivímetro digital. El tratamiento se repitió de forma continuada hasta la estabilización de los valores de iones detectados.

3/ Terminada la desalación, se protegió la pieza con un aplicación superficial de Paraloid B-72 en xilol al 5%.
