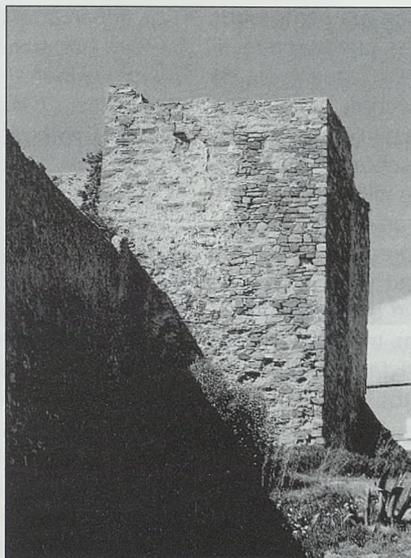
Esta es una de las torres que más urgentemente necesita una restauración. En el momento en el que se escribe este trabajo se está interviniendo en su interior
