# CASTILLOS DE ESPAÑA

N.º 104

# EL CASTILLO DE CORULLON (LEON)

# EL RECINTO AMURALLADO DE PAMPLONA

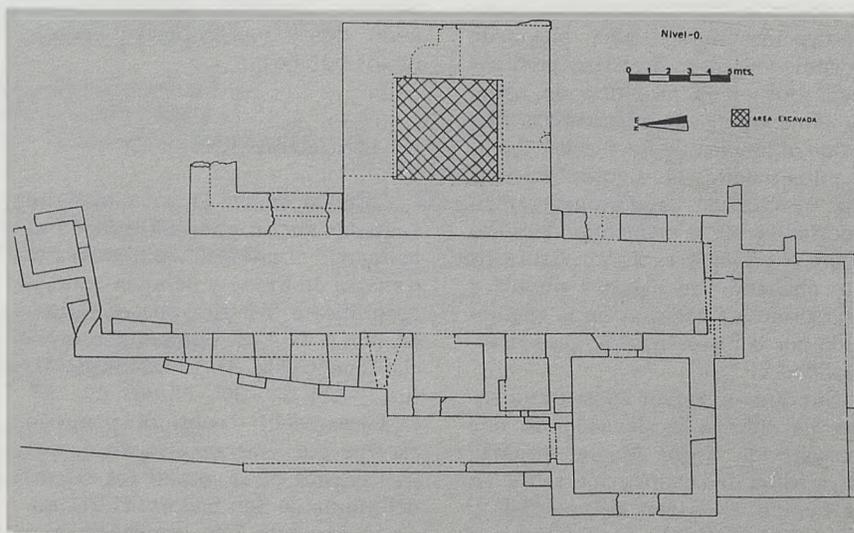
Fig. 2.—Plano de la zona central del castillo.

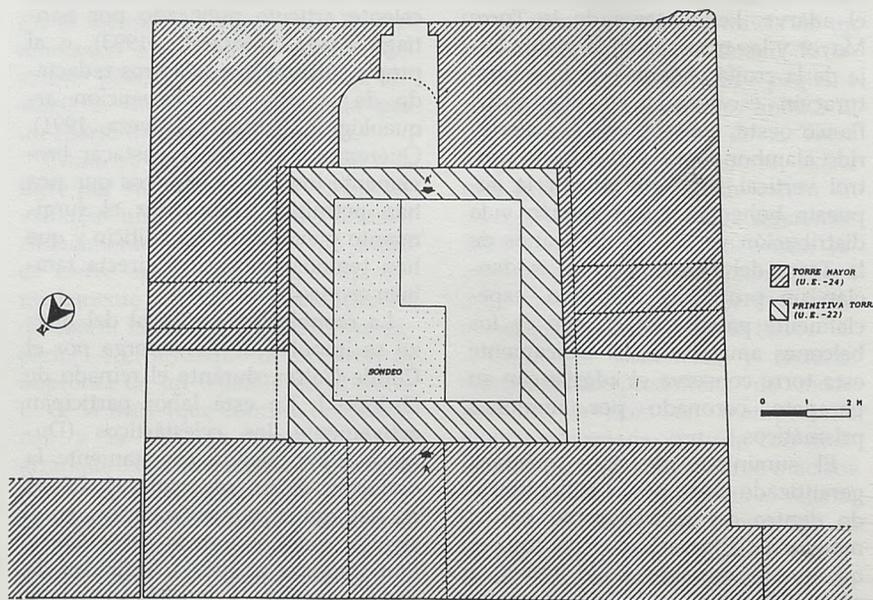
Fig. 3.— Torre mayor. Situación, sección y sondeo en profundidad.

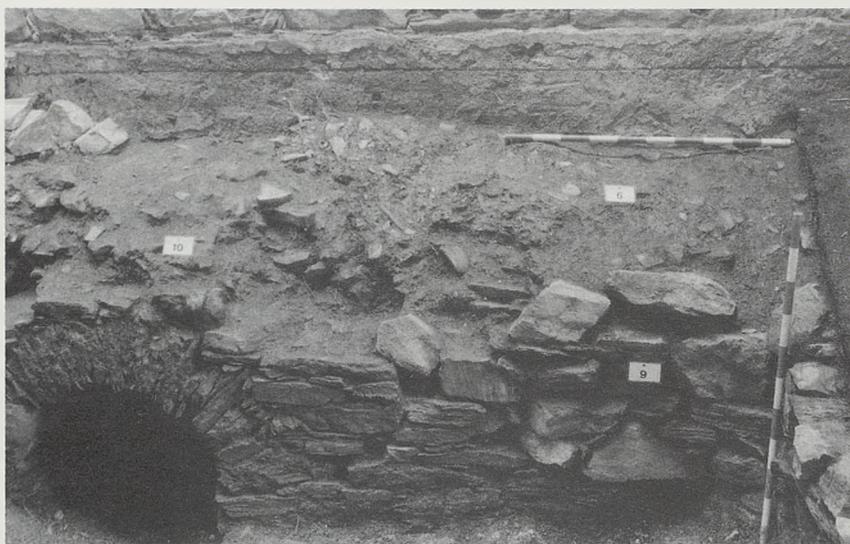
Foto 5.—Cimera del paramento norte de la «Torre vieja».

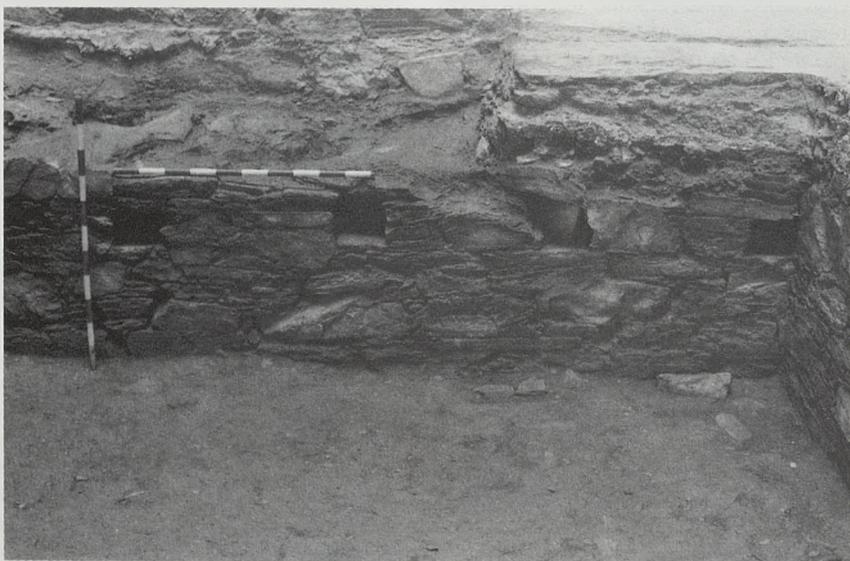
Foto 6.—Parte alta del paramento sur de la «Torre vieja».

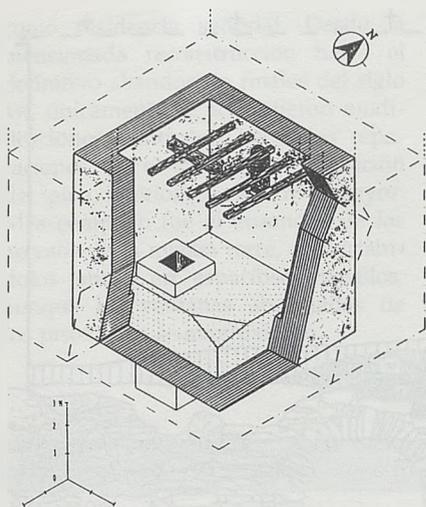
Fig. 6.—«Torre Vieja».  
Croquis axonométrico.

Los restos conservados permiten reconocer una antigua y desconocida torre defensiva (Fig. 6) de importantes dimensiones y robustez, de la que sabemos que tuvo, al menos, dos pisos, separados 4,40 m. El piso bajo, semisubterráneo y sin acceso exterior, estaba iluminado por una ventana abocinada. Quizás no tuviera carácter habitacional, quedando reservado como bodega, tal como indica la apertura de un pozo o aljibe. El segundo, aéreo, está constatado gracias a los mechinales conservados en los muros. El acceso desde el exterior quizás se efectuaría por los vanos, en altura, que comunicaban con esta planta, aunque no se conservan vestigios, ya que la primitiva torre fue arrasada a esta cota. Este piso, además de su función residencial, cumpliría simultáneamente el cometido de distribuidor de la circulación vertical interior. Suponemos, dada la no existencia de escaleras de fábrica o sus improntas (al igual que ocurre en la nueva torre), que la comunicación entre los dos pisos conocidos se realizaba gracias a una escalera suspendida y emplazada en un embrochado abierto en el forjado.

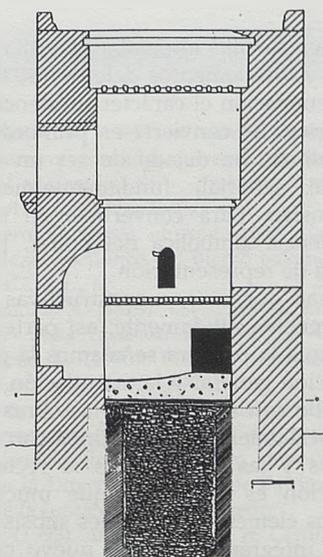
Fig. 7.—Croquis de la superposición de las Torres.

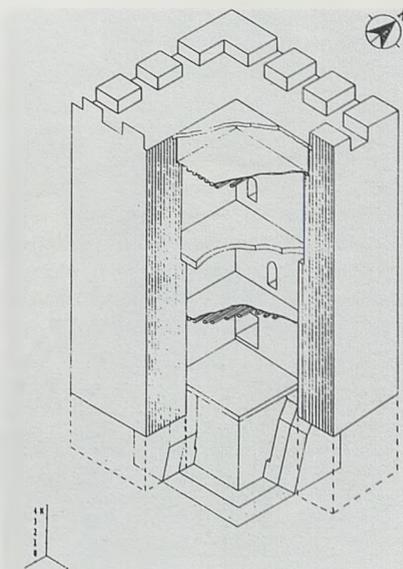
Fig. 8.—Superposición de las Torres.  
Croquis axonométrico.

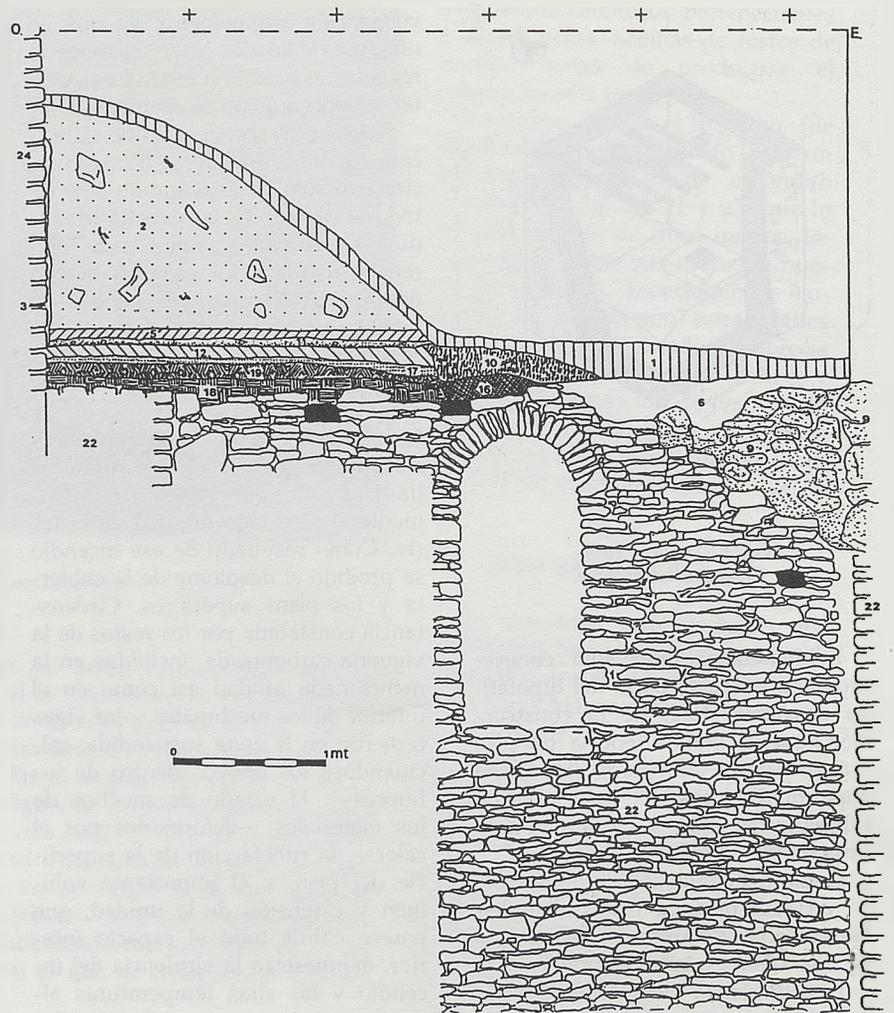
Fig. 9.—Sección B-B', ventana y mechinales de la «Torre Vieja».

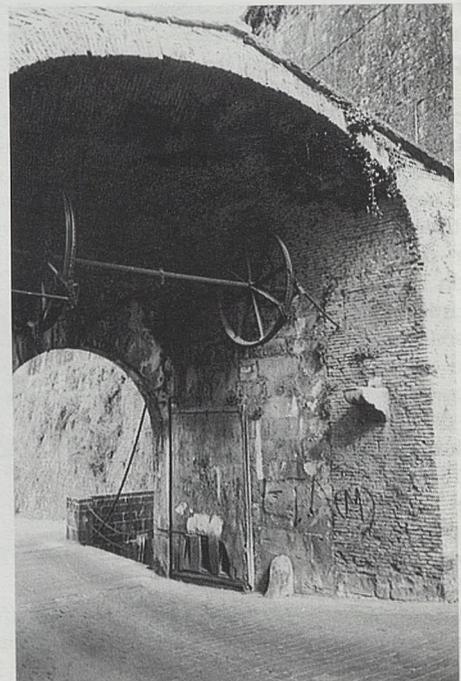
*Sistema Derché,  
de ruedas y contrapesos,  
instalado en 1875  
en el puente levadizo  
del Portal de Francia.  
(Foto: Juan J. Martinena.)*

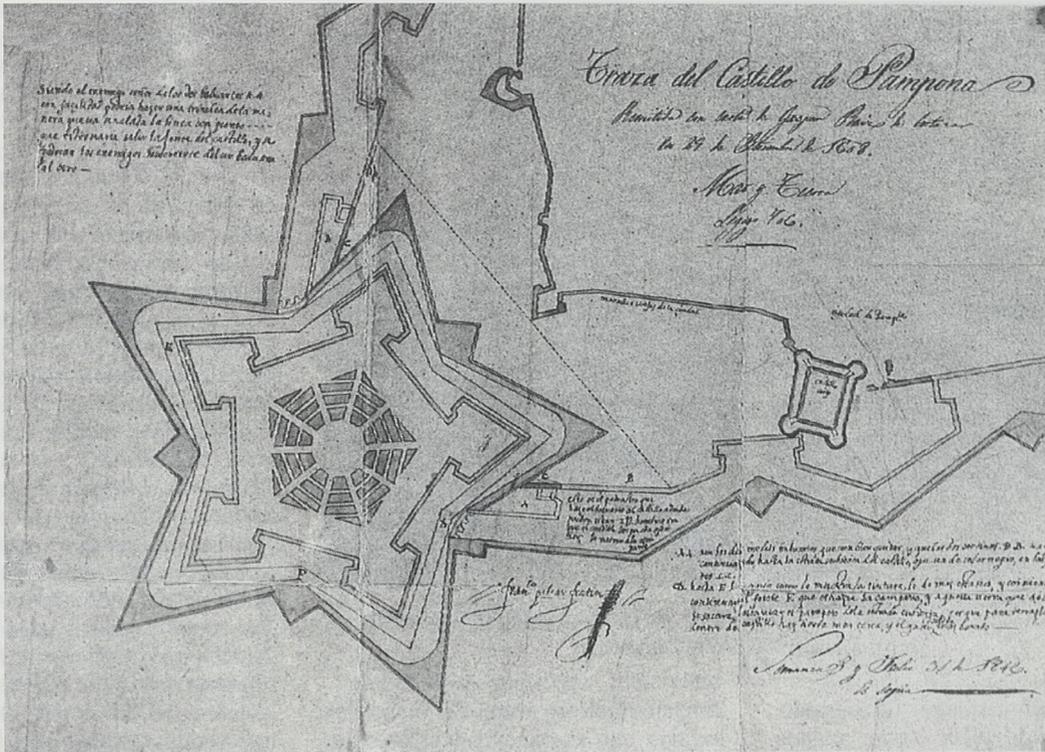
Traza dibujada en 1608 por Francisco Pelear Fratrín, «el joven», de la Ciudadela y de los nuevos frentes de San Nicolás y de la Tacонера. Se observa el emplazamiento del Castillo Viejo y del recinto amurallado medieval, modernizado por Carlos V. (Copia de Simancas en el SHM.)

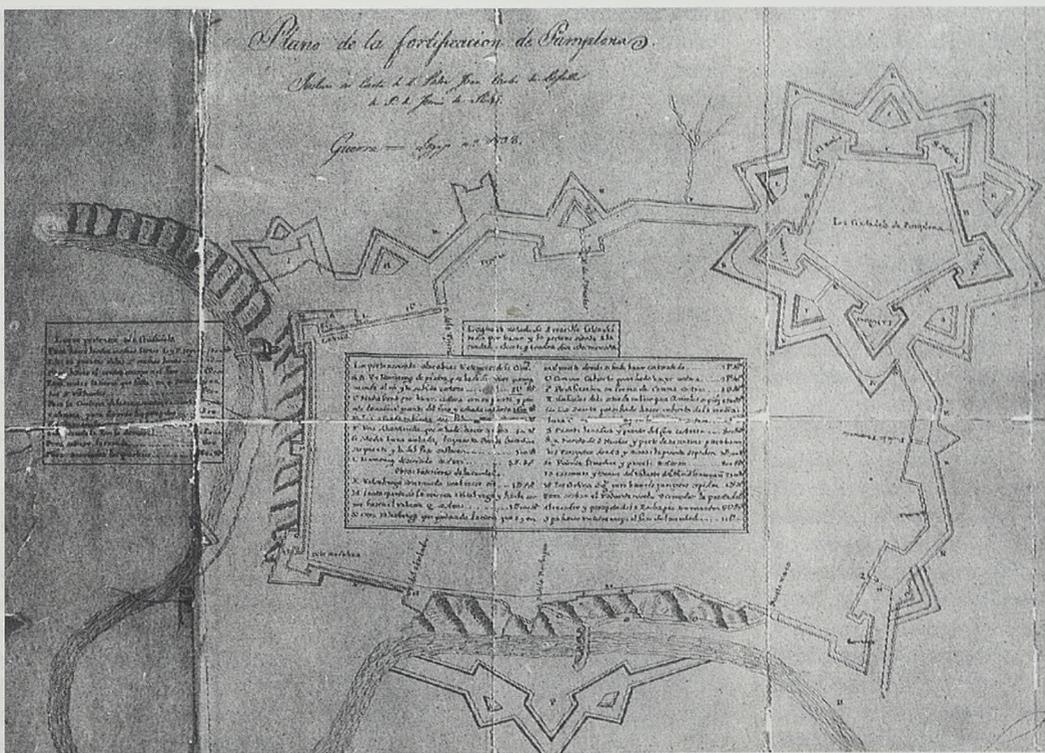
Plano de las fortificaciones de la Plaza y Ciudadela de Pamplona, con las obras y reparaciones propuestas por Juan Carlos Lasalle, en 1645. (Simancas, SHM.)

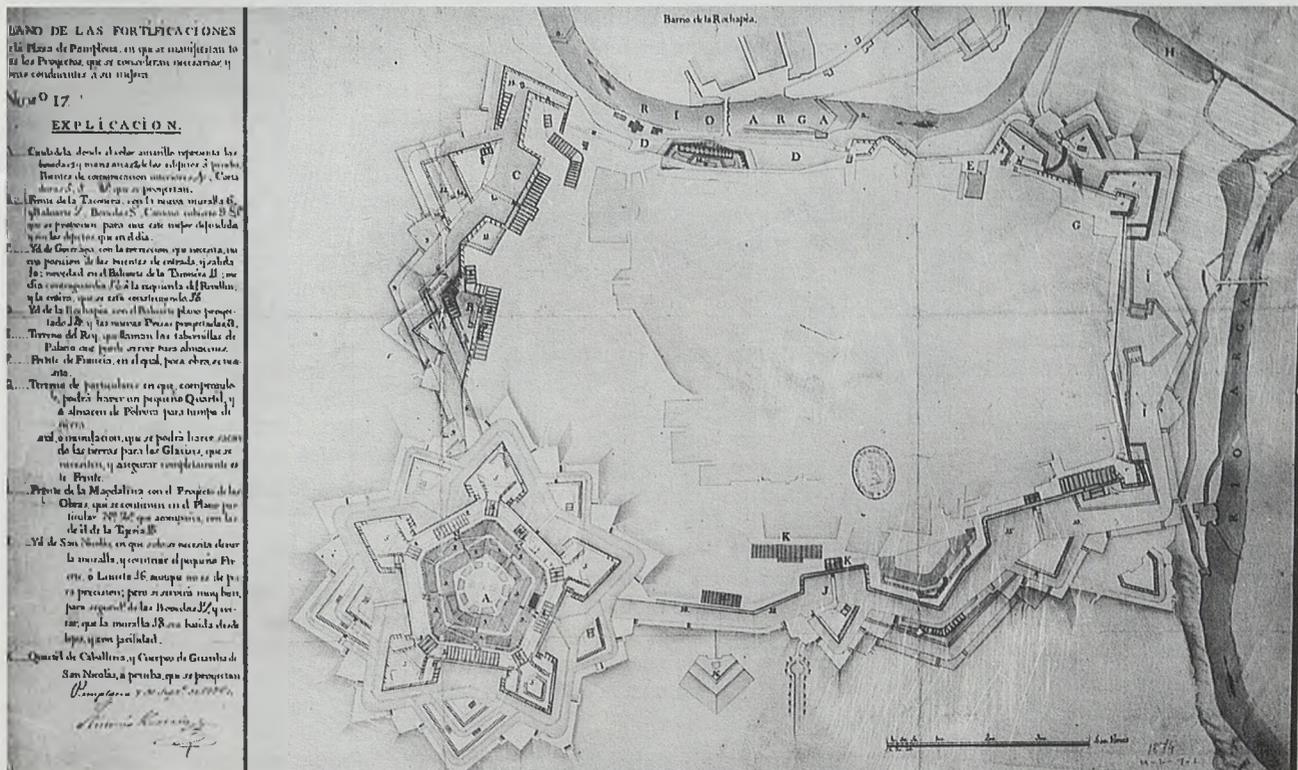
Plano de las fortificaciones de la plaza y Ciudadela de Pamplona con las mejoras propuestas por Hurtado en 1796, que no llegan a realizarse. (S.H.M.)

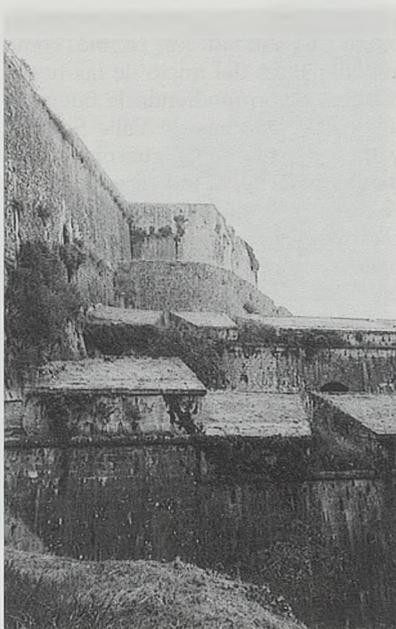
*Doble línea de cañoneras de h. 1750  
que defienden el antiguo bastión de Labrit,  
construido h. 1545.*

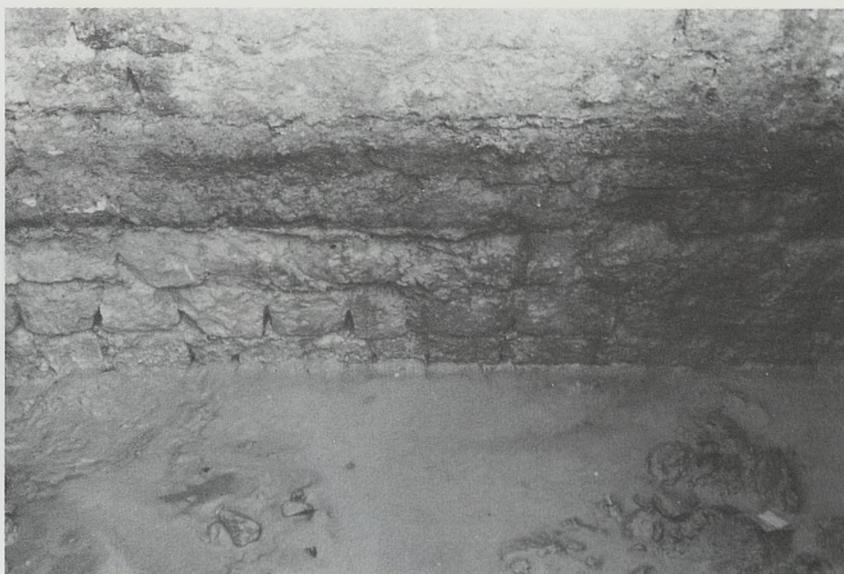
*Paramento de la muralla atravesando el nivel de playas fósiles.*

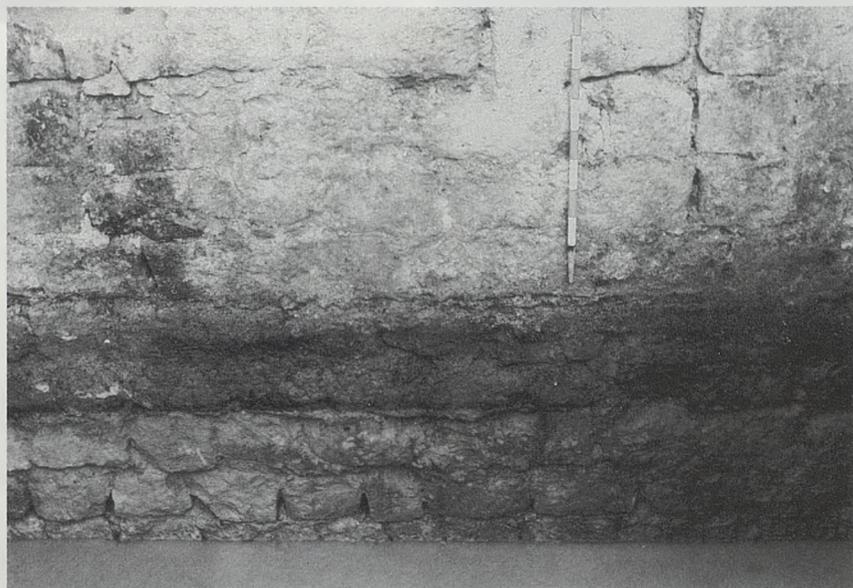
*Paramento de la muralla bajomedieval, en donde se aprecia claramente una primera fábrica de sillares más menudos (hasta el jalón), y otra fábrica de sillares de módulo mayor (donde está el jalón).*

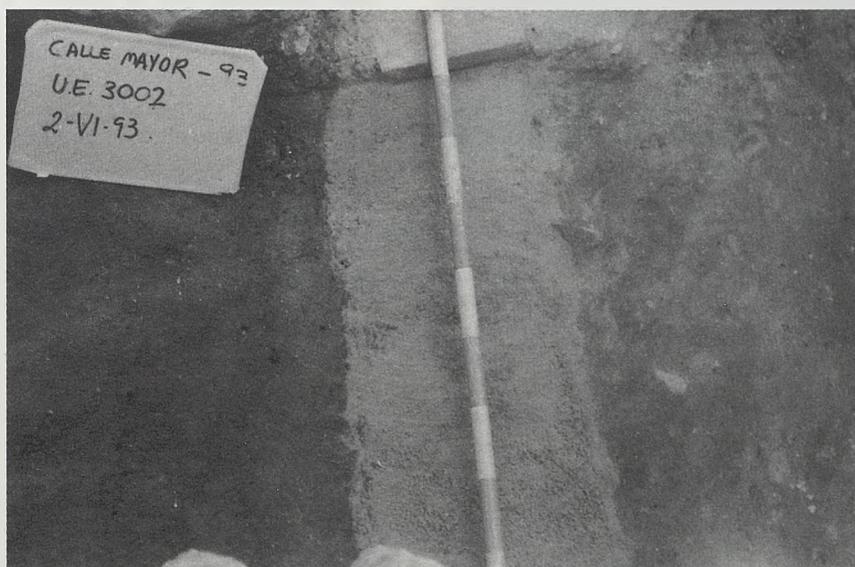
Relleno con material islámico, arena de playa tapando cable de alta tensión, y limos arcillosos-margosos sobre los que se apoya la muralla bajomedieval.

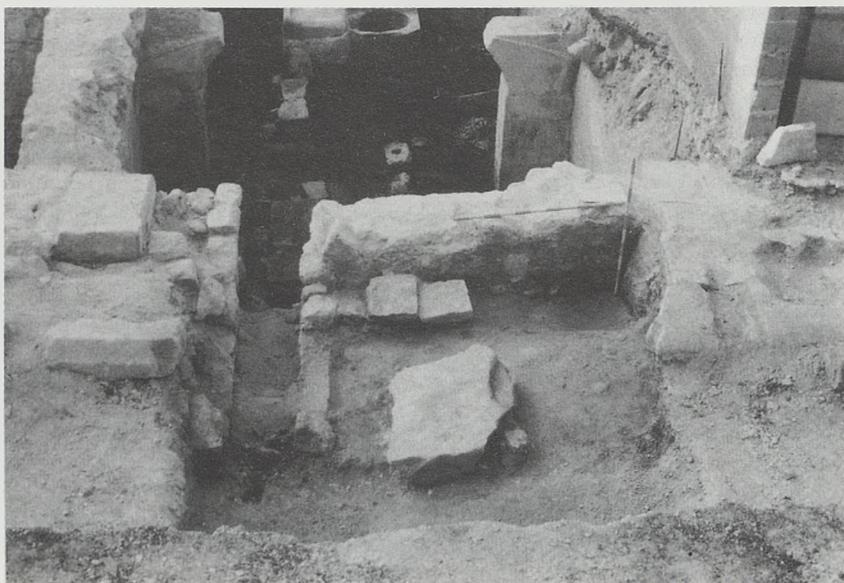
Muralla bajomedieval abierta por una canalización más moderna desde la calle Mayor.

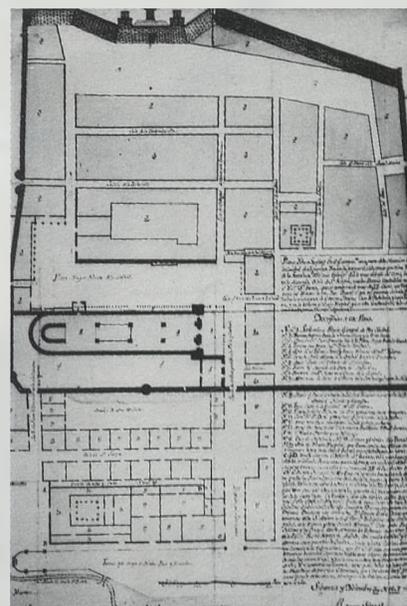
Sigüenza: Croquis de las murallas, por Ramón Sierra. Arriba el alcázar y en el contorno las distintas puertas de acceso a la ciudad (30 de diciembre de 1807).
