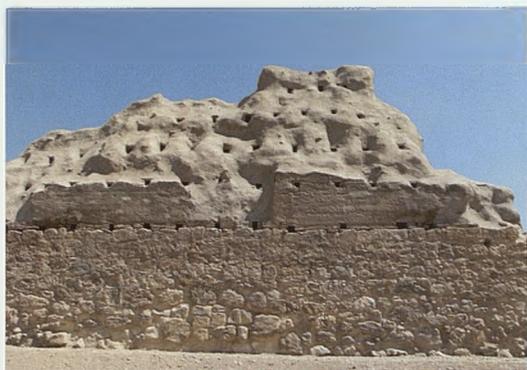
Figura 8. Vista de la cara exterior del muro de tapia B.8 (E. Herrero, 2015)

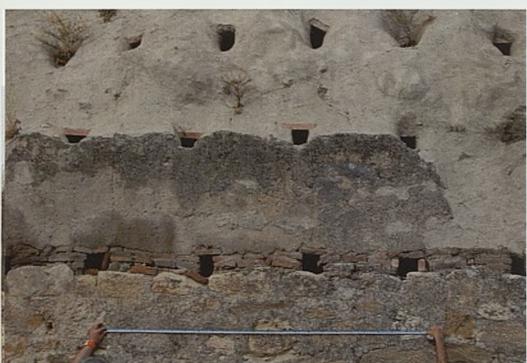
Figura 9. Detalle de uno de los cajones inferiores en el que se puede ver claramente la disposición de los mechinales dentro del cajón, así como una junta constructiva en el mechinal de la izquierda. La colocación de los mechinales dentro del cajón marca la dirección de ejecución del tapial, en este caso hacia la izquierda. (E. Herrero, 2015)
