#### ÁVILA REPUBLICANA (Siglos I a. C. - I d. C.)

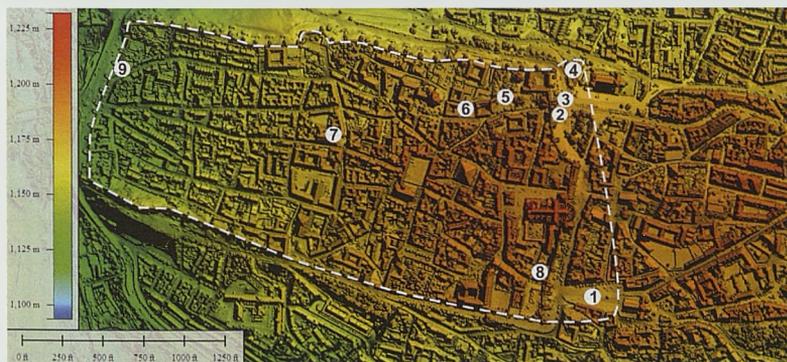
Figura 18. Plano de ubicación de los yacimientos de época romana republicana

Ambas excavaciones nos permitieron establecer una secuencia completa desde su fundación, hasta la última restauración, permitiendo documentar cambios de paramento en el periodo tardo antiguo, y en la muralla de la repoblación, los restos arqueológicos también nos ayudaron (Figuras 18, 19, 20 y 21).
