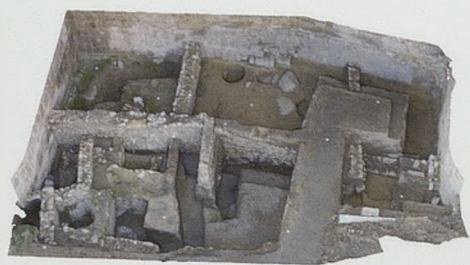
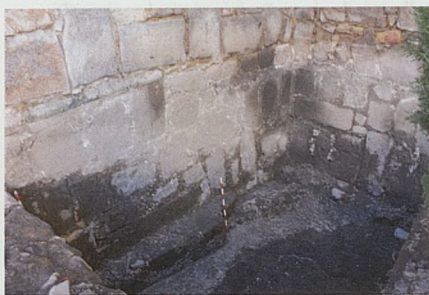
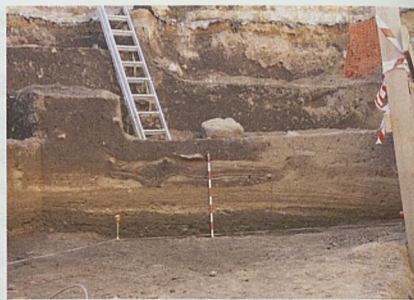
Figuras 19, 20 y 21.  
Excavaciones en los lienzos  
este y oeste

Hemos podido comprobar como la mejor calidad constructiva, en todas sus fases, se corresponde al lienzo este, el más difícil de defender por ser la zona más llana, pero sin embargo la potencia arqueológica de aproximadamente 7 m de profundidad y el tipo de aparejo del oeste nos indica una relativa mayor antigüedad al ser mucho más tosca la estructura fundacional, aunque con una calidad extraordinaria de los morteros.

No existe duda arqueológica de estos datos porque el primer metro y medio de excavación en el lienzo de poniente, presenta niveles apoyados directamente en el muro, sin zanja de cimentación y con una estratigrafía tan “de libro” que las unidades aparecen selladas por arrolladas de arena procedentes de la cárcava que allí ha existido hasta el siglo pasado. En el nivel de granito degradado en el que se haya el nivel fundacional se documentan hogueras con los restos de la alimentación y de obra de los constructores, junto a nivelaciones del terreno en el que se mezclan la piedra y los apisonamientos del terreno para su uso.

Se excavaron 13 m de longitud de los cuales la mayor parte corresponde a un muro de sillares irregulares y sillarejo trabado con hormigón. Se pudo constatar como en el mismo momento parece que hubiera dos cuadrillas trabajando que se juntan en un extremo de la excavación, en el que encontramos dos hiladas de un tipo constructivo que enlaza directamente con las formas utilizadas en la muralla del cercano poblado de las Cogotas (Figura 22). Esto no significa que haya un castro, hoy por hoy no hay margen a la duda, puesto que no hay materiales que se correspondan a la época prerromana en ningún punto de la ciudad y tampoco aquí. Pero sí son las poblaciones que tienen su origen en los castros, que han tenido que abandonar sus poblados, al ser conquistados, unido a la presencia de algún romano licenciado del ejército, de los participantes en el Ala Vetona, auxiliares del ejército romano que lucharon en Gran Bretaña y en el Rin, los que están construyendo esta muralla, a la que denominamos vetón-romana. Todos ellos conocían ya las técnicas de edificación romanas. De la presencia de integrantes del Ala Vetona queda al menos una estela en la muralla medieval con una inscripción en la que se referencia a un *sexquuplicarius* de este Ala (Hernando 2005).
