*Tubo T. A. C. núm. 790.—Características.*

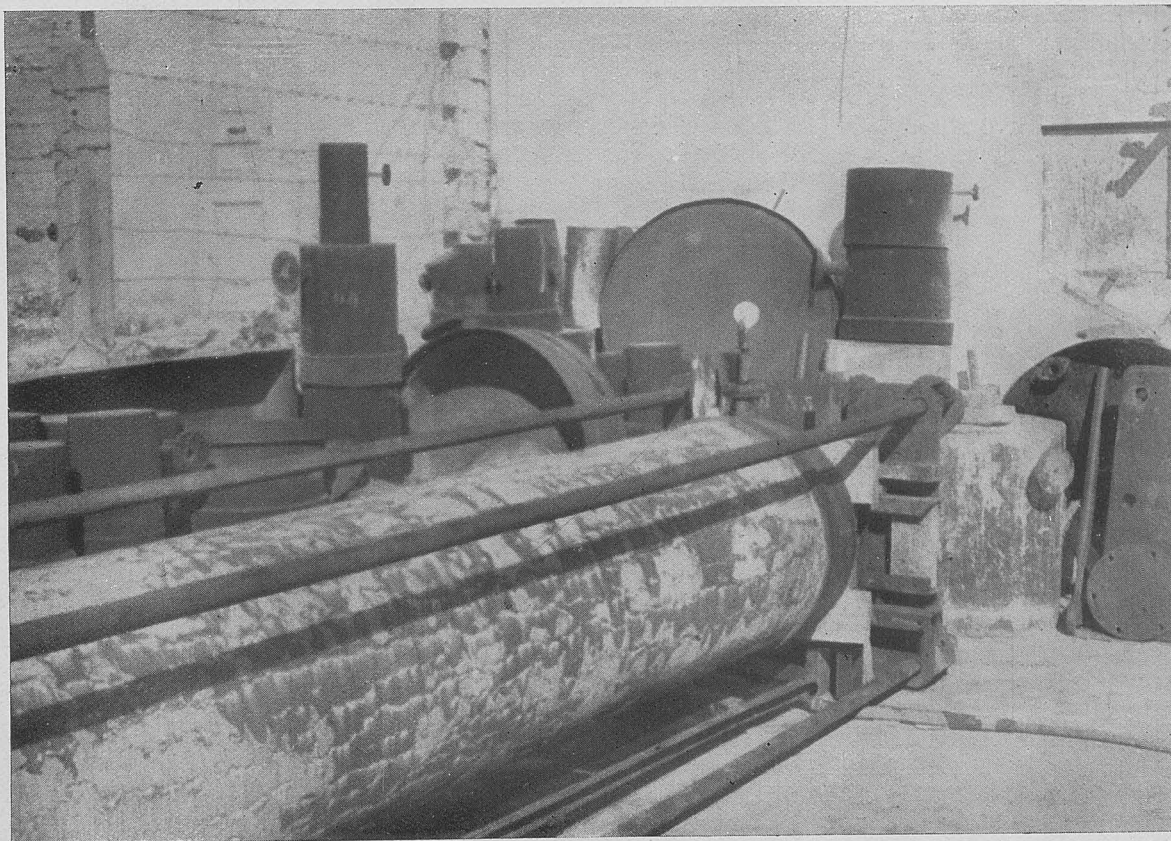
*Tubo núm. 790, a la presión de 6 atmósferas, durante su colmteo. Puede observarse el antiguo fisuramiento una vez taponado por las precipitaciones de substancias disueltas en el agua rezumada.*

Se siguió aumentando la presión, llegando a los treinta minutos de tiempo a los 6 kg/cm<sup>2</sup>, produciéndose una pérdida de agua en el tubo de unas seis gotas de agua por segundo en los cuatro metros de longitud de aquél. Seis horas después, y mantenida la presión de 6 kg/cm<sup>2</sup>, la pérdida de agua se redujo a tres o cuatro gotas por segundo.

El tubo quedó en el banco de pruebas, sometido a dicha presión de 6 kg/cm<sup>2</sup>, durante un mes, y al cabo de dicho tiempo pudo observarse que había desaparecido por completo toda filtración. Elevada la presión a 7,25 kg/cm<sup>2</sup>, la soportó excelentemente el tubo, sin apreciarse anomalía alguna.

En resumen: Durante la primera prueba se observa el fisuramiento, con abundante pérdida de agua, a los 2 kg/cm<sup>2</sup> de presión hidráulica, y, sometido posteriormente con carga de agua a presión, puede al cabo de unos días soportar presio-
