Un problema con el plomo retrasó la terminación del chapitel

La obra está a punto de concluirse

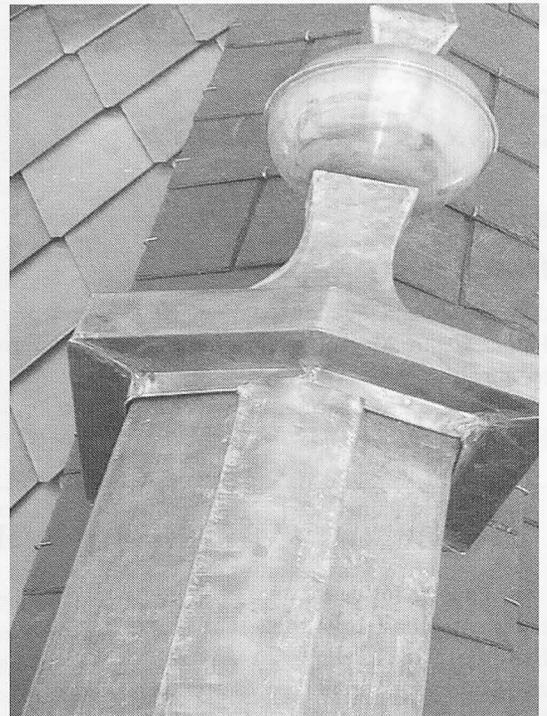
Detalle de uno de los ocho pináculos.

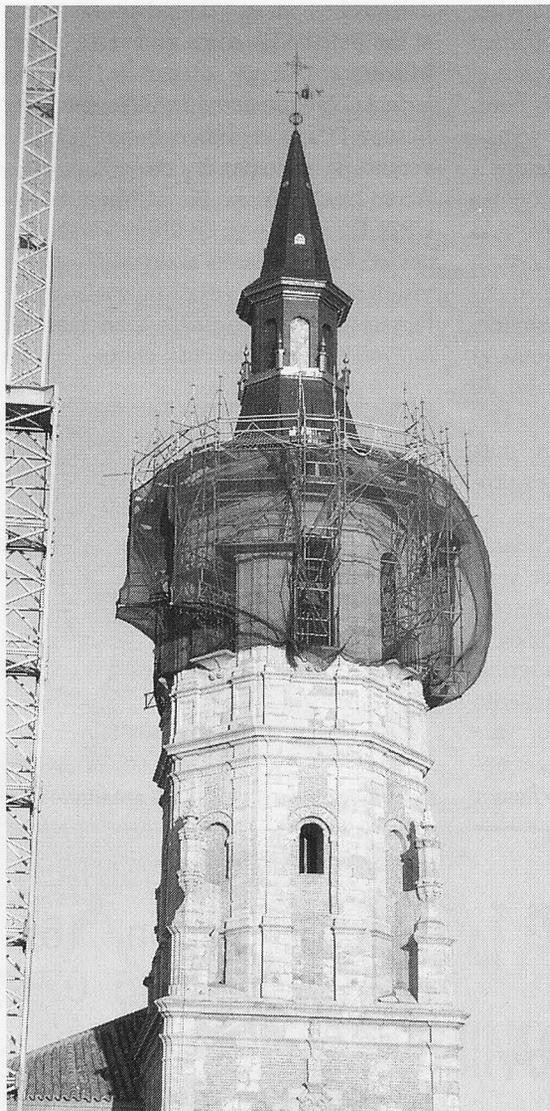
Plano general del nuevo chapitel.

Por tanto, el primer problema era el plomo, un material especialmente sensible a contracciones y dilataciones. En este tipo de obras puede ir clavado o engatillado, y ésta última es la forma más adecuada para esta obra. Se trata de un trabajo muy especializado y en España hay muy pocos plomeros. Clar Rehabilitación subcontrató los plomeros mediante otra empresa, que llegaron a revestir buena parte del chapitel. Pero una inspección durante los trabajos determinó su paralización e incluso exigió deshacer parte de lo ya hecho.

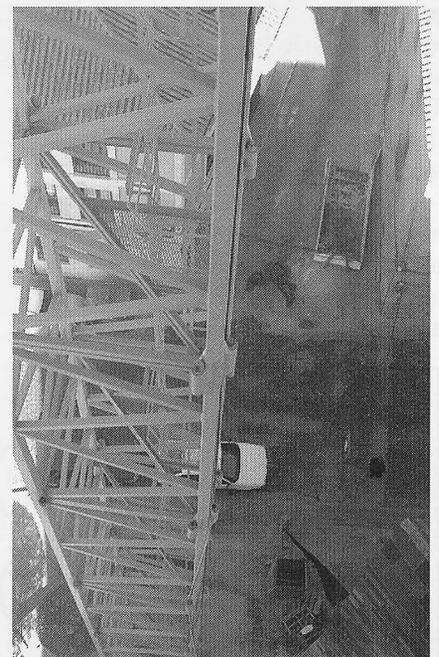
Vista desde lo alto del chapitel.
