El Alcázar de Segovia

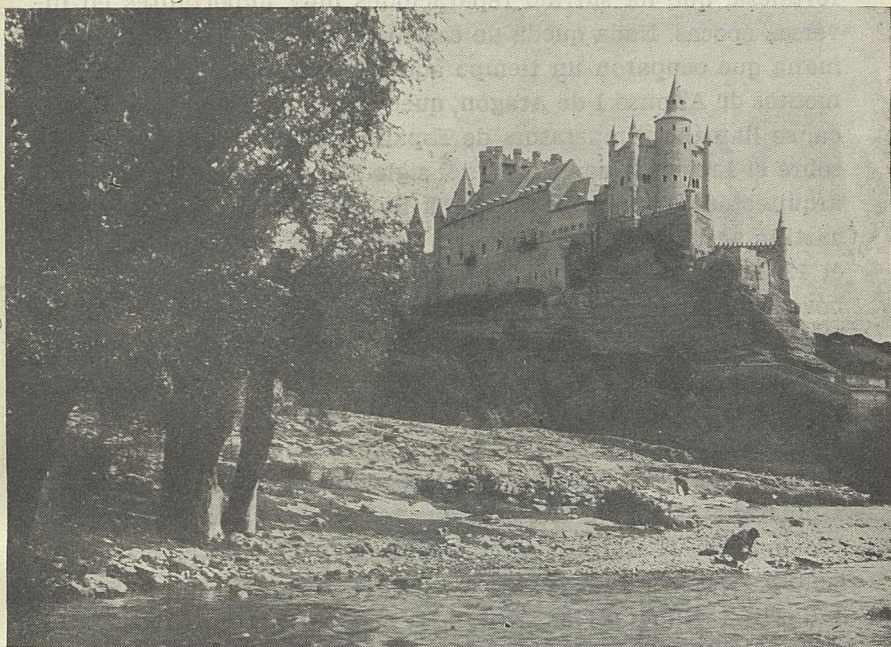
(Fot. A. Prast.)

elementos están intactos. Los arquitectos Bermejo y Odriozola, sus hábiles restauradores, se limitaron a rehacer las cubiertas, suprimiendo algunos añadidos que perjudicaban a la silueta gótica de la fortaleza, como la galería «de moros», delante de la torre de Juan II y la linterna de la torre del homenaje. Su error —en el cual hubiese incurrido cualquier arquitecto francés o alemán contemporáneo— consistió en añadir inútiles detalles ornamentales, en acicalar demasiado lo viejo, en un afán de dis-
