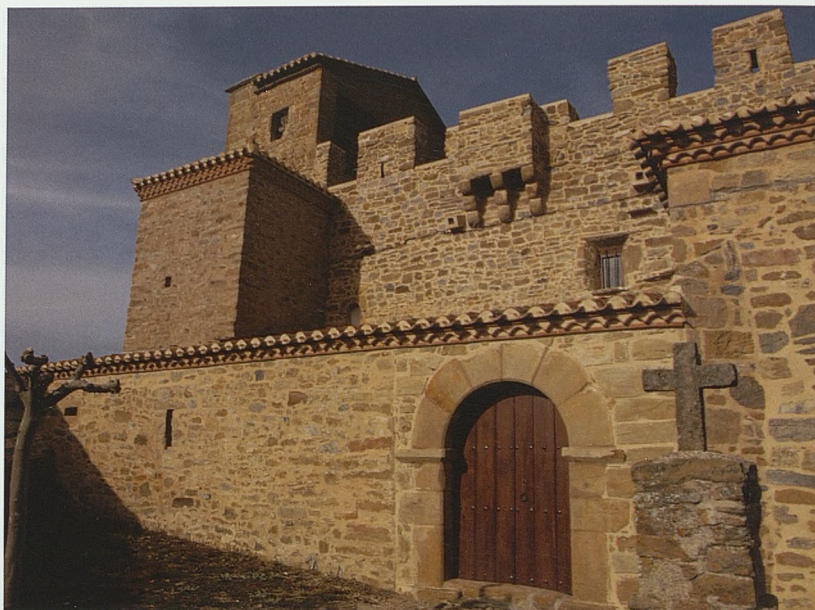
Figura 17. Matacán protegiendo la puerta de acceso a la iglesia de Valtajeros

templo consistió en el recrecido de los muros Sur, Norte y Este, construyendo un parapeto almenado sin modificar las cubiertas del edificio, generando un camino de ronda desde el que se controla el entorno inmediato de la iglesia, y desde el que se tienen una gran visual hacia el Este, pudiendo controlar el camino que da acceso al pueblo (Figura 16). El acceso a estos adarves se realiza desde el cuerpo de campanas, y es necesario caminar sobre las cubiertas para alcanzar los caminos de ronda. Los merlones que se levantan sobre el parapeto son de configuración rectangular, y contienen de forma alterna aspilleras para poder disparar sin necesidad de asomarse por las almenas. Sobre la puerta de acceso se construyó un matacán volado sobre tres ménsulas de triple modillón, generando un espacio para arrojar verticalmente objetos sobre los asaltantes que intentase entrar en el templo (Figura 17).
