Restauración: Intervención en yeserías y artesanado de la Sala de Oración

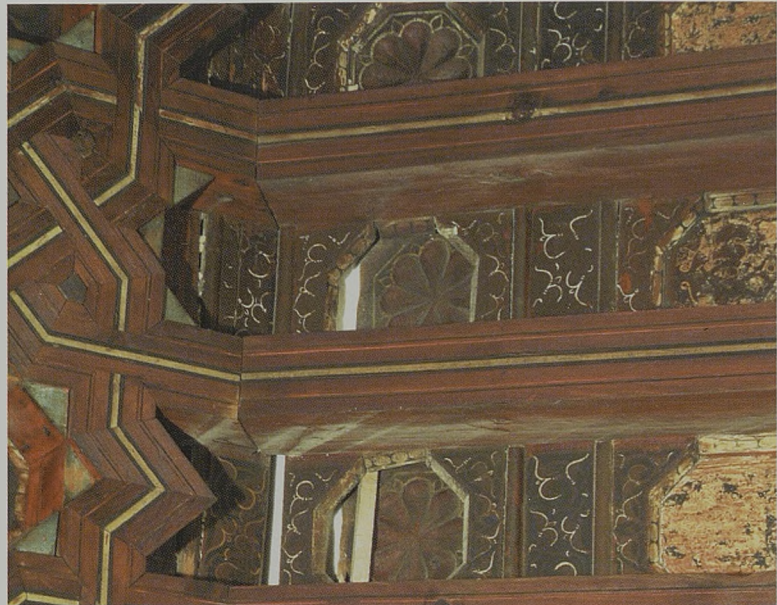
La techumbre, de par y nudillo y lazo, cubre unas dimensiones extraordinarias: 23 m. de largo por 9.5 de ancho y está totalmente policromada. Esta policromía permanecía

oculta por la gran acumulación de tierra y polvo sobre su superficie y en la unión de sus elementos constructivos. Alguna escorrentía de agua había originado manchas puntuales, y durante la intervención en cubiertas algunas tablas se habían desplazado de su localización original, dejando ver la resina utilizada como capa de aislamiento. En algunos lugares, la capa de protección final aplicada en 1990 se había alterado y presentaba un aspecto blanquecino.
