Castillo de Cifuentes

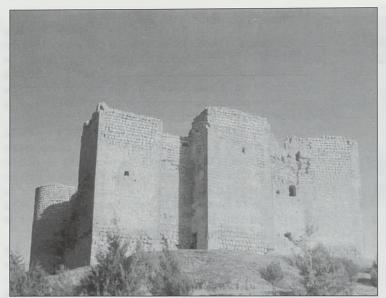
Castillo de Cifuentes, entrada desde el patio
