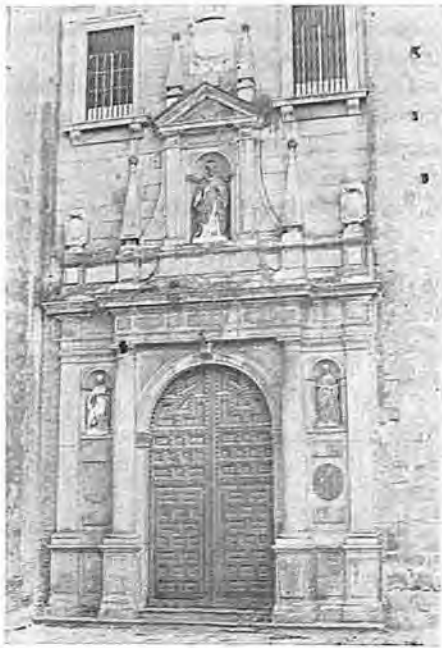
Portada de la Iglesia

La Iglesia ha sido restaurada en la década de los 40 y su estado de conservación es bueno; claramente la parte mejor conservada de todo es el Convento.

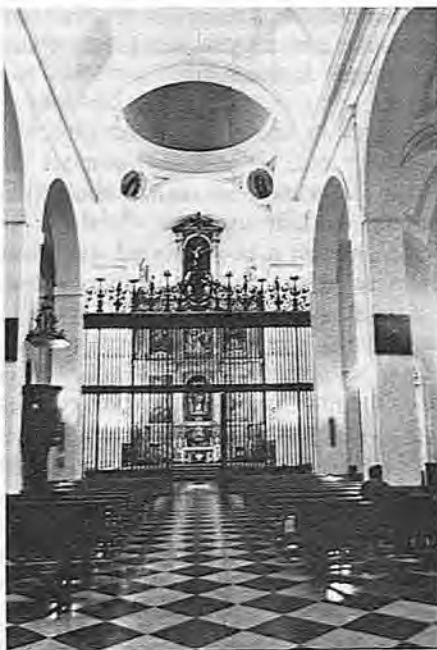
Vista interior del templo

estructurales cometidos en el convento, la Iglesia casi se ha librado de ellos.

El coro, situado al mismo nivel, está abandonado. El suelo vibra, el solado está levantado y la sillería a dos niveles está muy deteriorada.

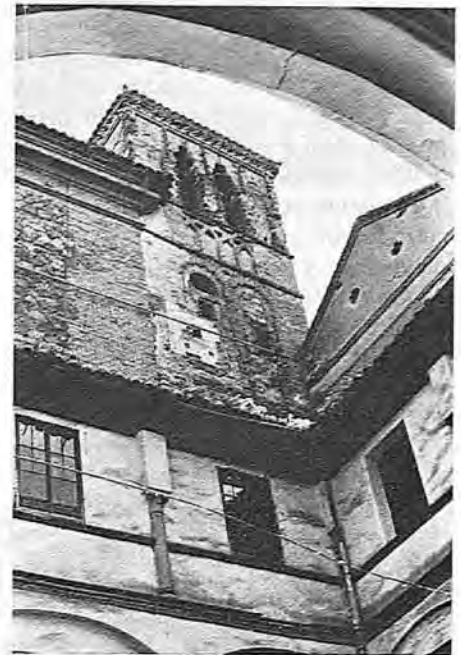
La torre mudéjar ya descrita en la historia del edificio, y que actualmente se encuentra en un estado de ruina total, resulta ser un elemento de articulación vertical importante, ya que los niveles interiores de ésta parecen haber generado los del resto de las edificaciones.

Torre mudéjar
